N° rapport : 18737219-1 /

## RAPPORT DE DIAGNOSTIC TECHNIQUE

### DHL

ZONE PORTUAIRE DE LOIRE ST ROMAIN EN  
GAL  
669 RUE DE PROVENCE  
69700 LOIRE SUR RHONE

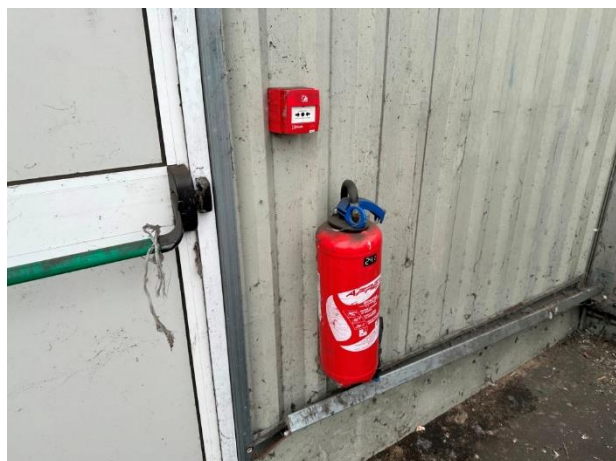
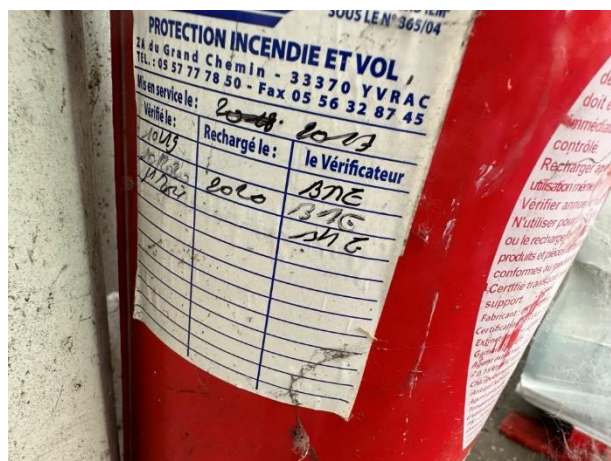
Les extincteurs mentionnent une date de contrôle en 2021 hors selon les rapports ce dernier a été réalisé en date du 17/01/2023 par SOCOTEC

**Mettre la date du dernier contrôle sur les extincteurs**

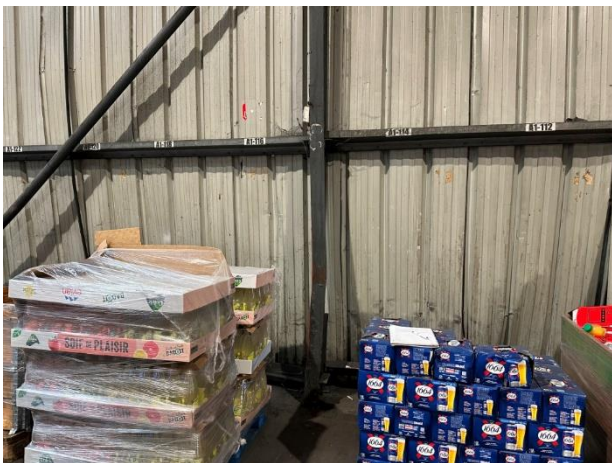
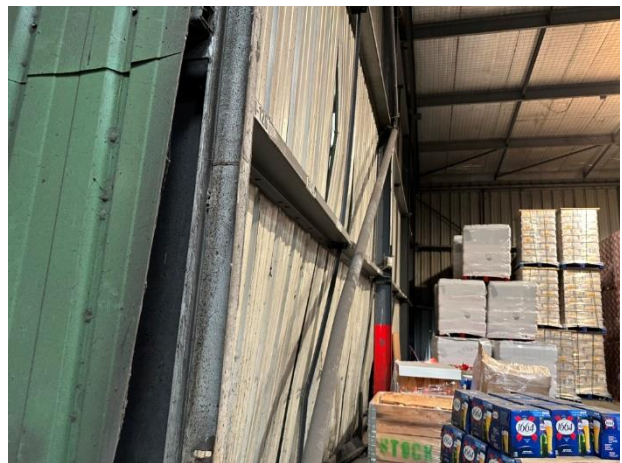
| Constat - localisation | Propositions d'actions | Pt | Fiche chantier |
|---|---|---|---|
| Gros Oeuvre: - Eléments de stabilisation verticale présentant des chocs ainsi que sur un poteau secondaire | Prévoir le remplacement des éléments | 6000 | 3 |

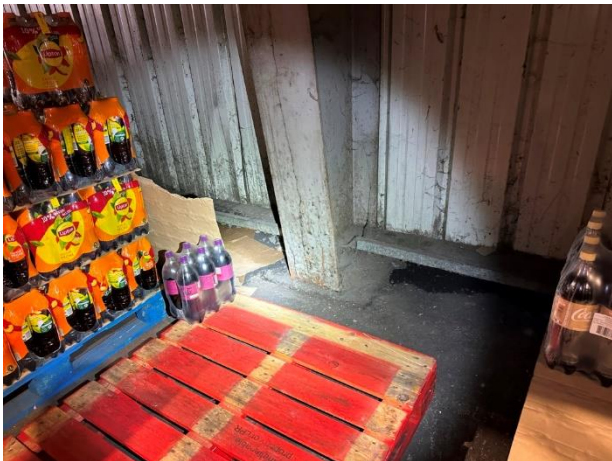
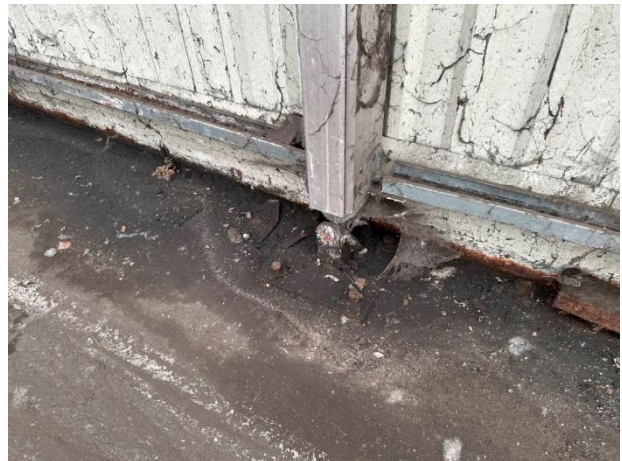
| Constat - localisation | Propositions d'actions | Pt | Fiche chantier |
|---|---|---|---|
| Gros Oeuvre: - Présence de rouille sur les pieds des porteurs sans perte de matières | Prévoir un traitement anti rouille et une reprise peinture sur les pieds des poteaux | 5000 | 4 |

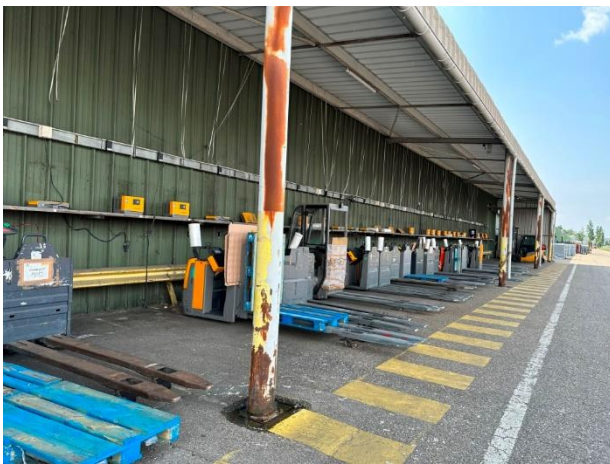
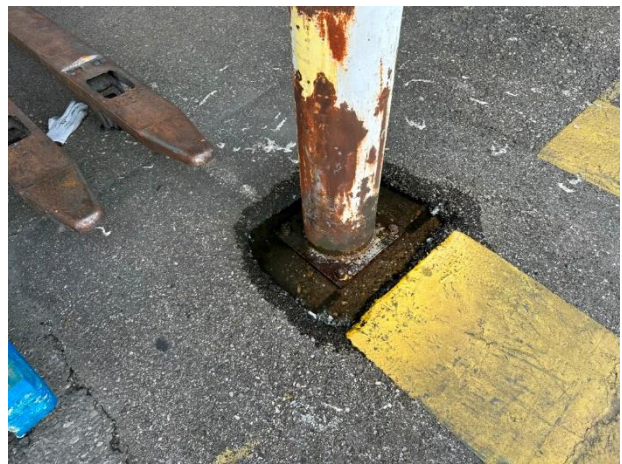
| Constat - localisation | Propositions d'actions | Pt | Fiche chantier |
|---|---|---|---|
| Gros Oeuvre: - Poteaux auvent présence de rouille et stagnation d'eau au niveau des pieds des poteaux - Auvent des transpalettes | Réaliser une recharge de l'enrobé, traitement anti rouille avec reprise peinture des poteaux. | 3000 | 5 |

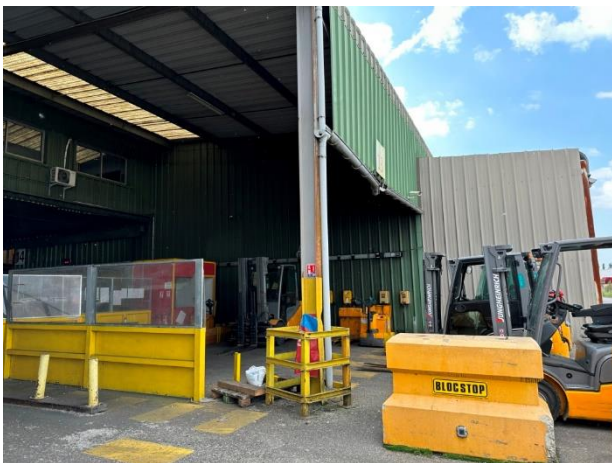
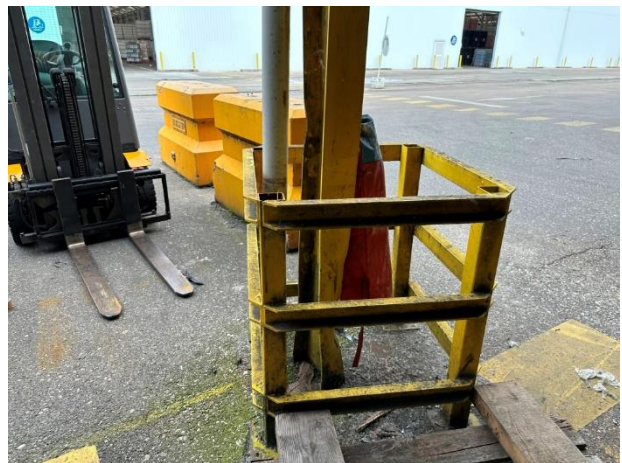
Poteaux dégradés - quai de livraison Carrefour

Remplacement de l'élément dégradé

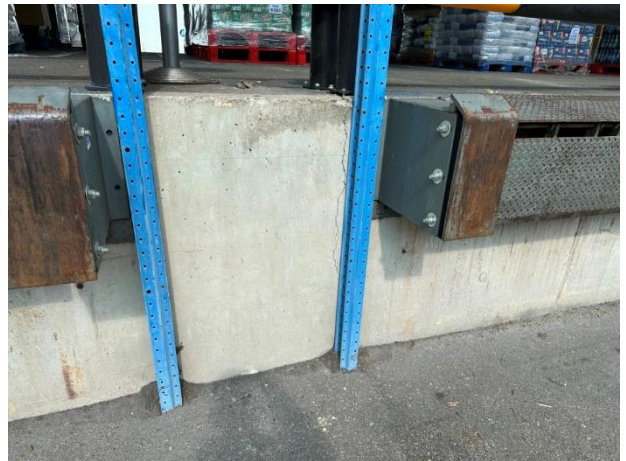
Présence de fissures sur le murs au niveau des supports anti choc - quai carrefour

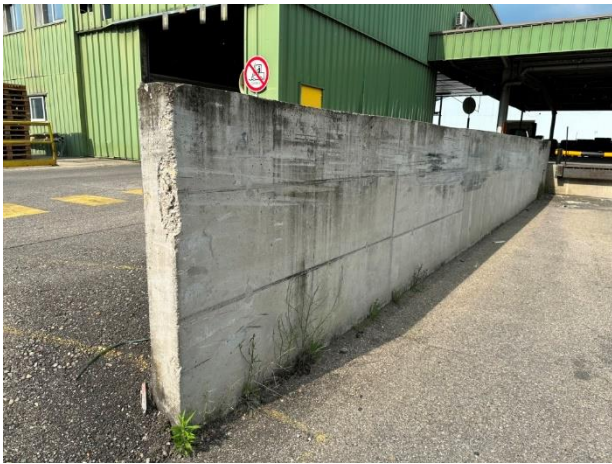
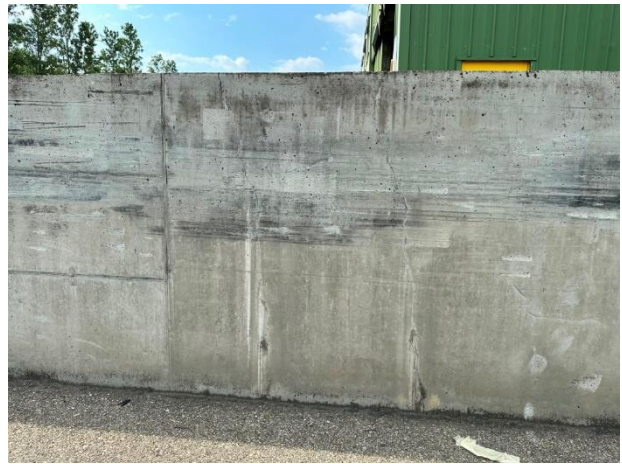
Eclatements de béton sans acier apparent et fissures sur les murs de soutènement - quai carrefour

**Reprise béton sur les éclats pour éviter une évolution et surveillance des fissures**

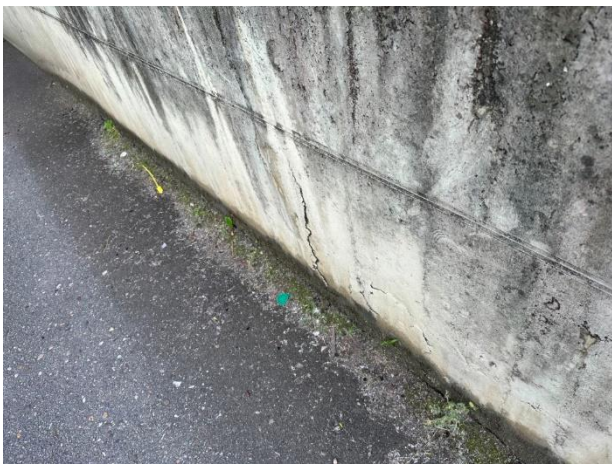
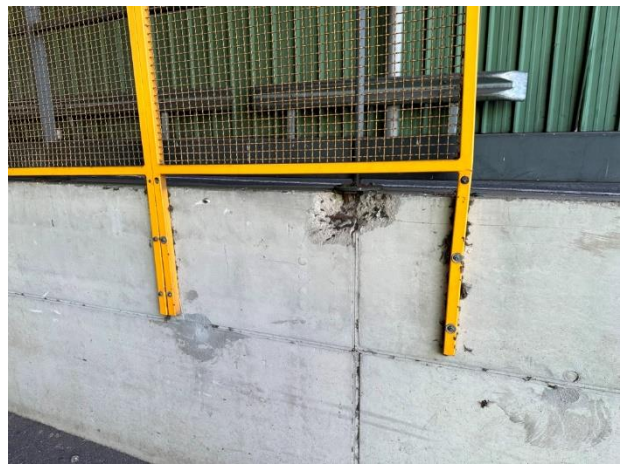
Présence d'amorces d'éclat - éclatement de béton avec acier apparent - fissures sur le mur de soutènement du quai de livraison de Métro bâtiment M&B

**Purger les amorces d'éclats, les fissures, et réaliser une reprise du béton avec un traitement des aciers**

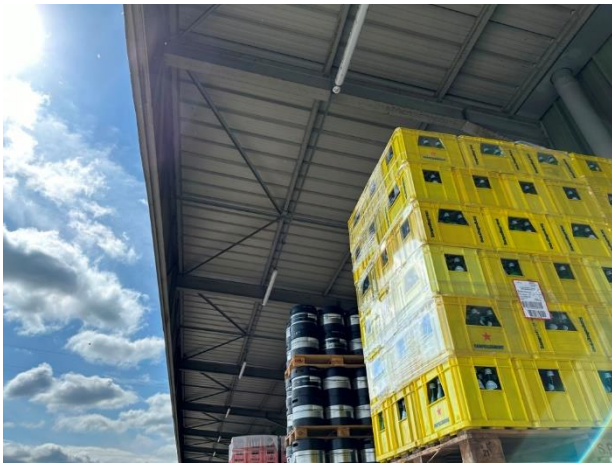
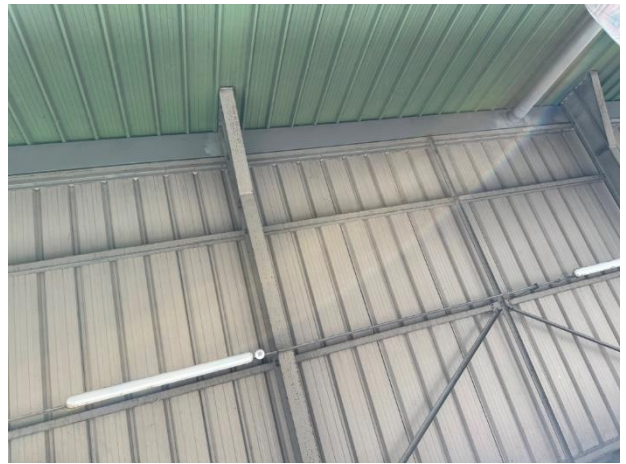
| Constat - localisation | Propositions d'actions | Pt | Fiche chantier |
|---|---|---|---|
| Gros Oeuvre: - Traces de rouilles sur l'ensemble des éléments de charpente du auvent du bâtiment Métro M&B | Prévoir un traitement anti rouille et une reprise peinture | 10000 | 10 |

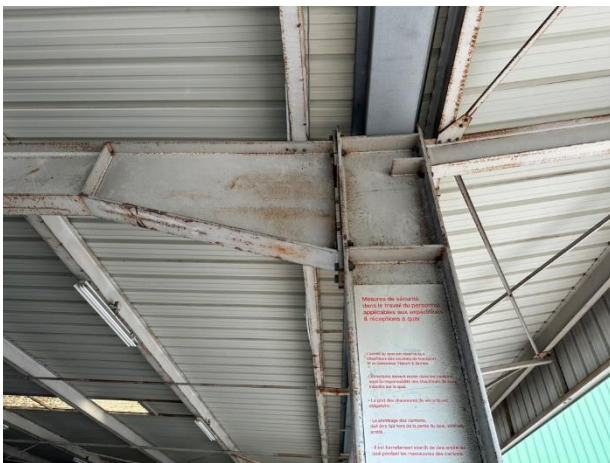
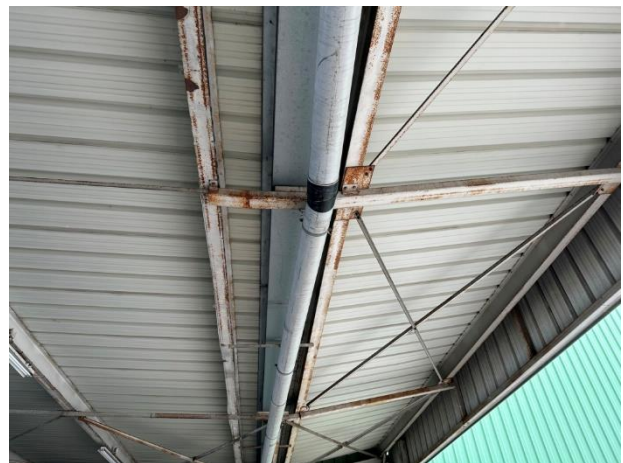
| Constat - localisation | Propositions d'actions | Pt | Fiche chantier |
|---|---|---|---|
| Gros Oeuvre: - Traces de rouilles sur l'ensemble des éléments de charpente du auvent du quai de chargement Carrefour | Prévoir un traitement anti rouille et une reprise peinture | 10000 | 11 |

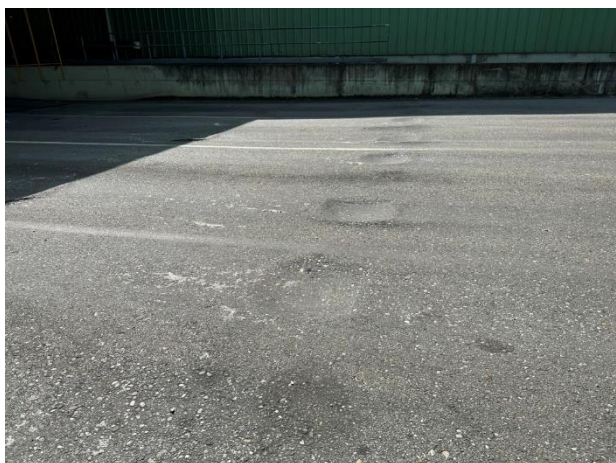
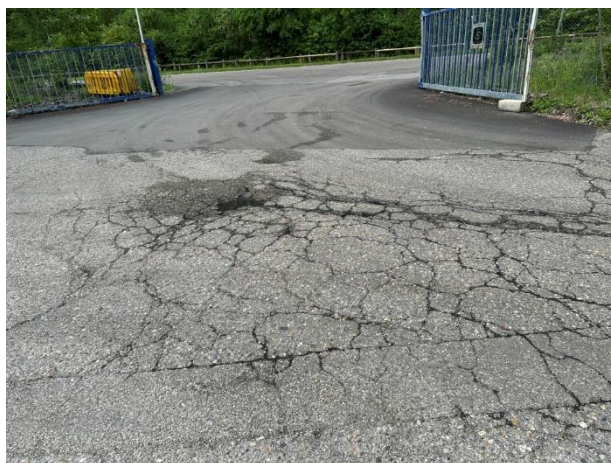
Enrobé bitumineux dégradée à plusieurs endroits (nids de poules) - voie et quai de livraison - DHL réalise des réfection au fur et à mesures

**Réfection de l'enrobé sur les voiries et les quais de chargement. Le prix indiqué reprend l'intégralité du site qui sera à reprendre au fur et a mesures de l'avancement des dégradation (la date d'échéance est à titre indicatif)**

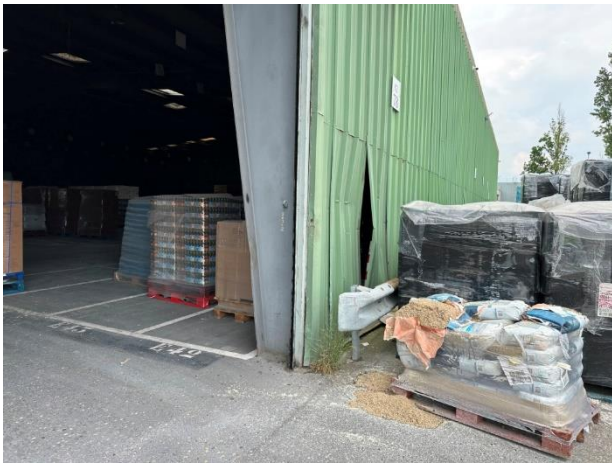
| Constat - localisation | Propositions d'actions | Pt | Fiche chantier |
|---|---|---|---|
| Clos: - Bardages métallique présentant plusieurs chocs - sur plusieurs bâtiments | Prévoir une reprise des tôles de bardages dégradées. | 20000 | 13 |

**Prévoir une reprise des tôles de bardages dégradées.**

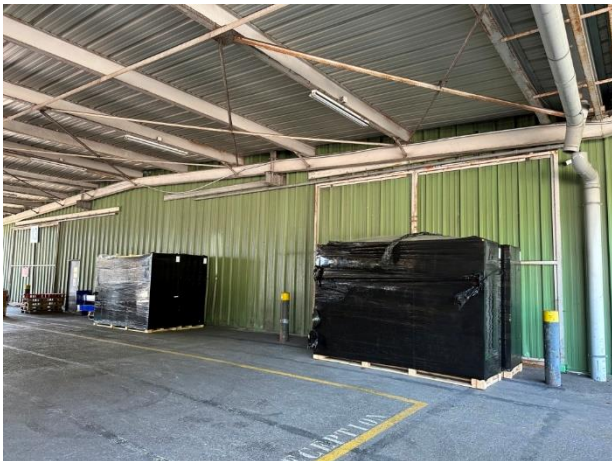
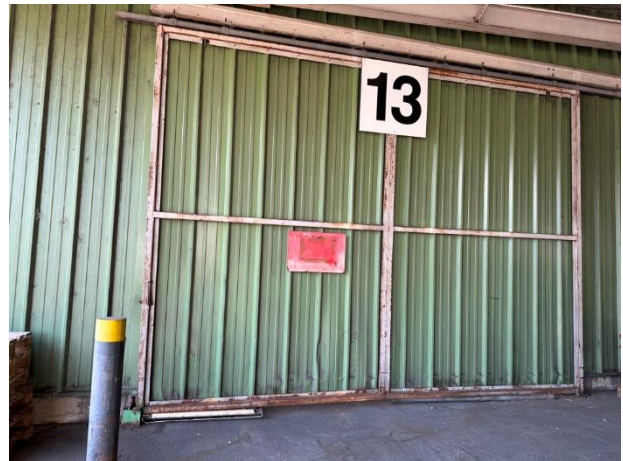
| Constat - localisation | Propositions d'actions | Pt | Fiche chantier |
|---|---|---|---|
| Clos: - Portes coulissantes double vantaux avec présence de rouille - Quai de livraison | Prévoir un traitement anti rouille et une remise en peinture | 1000 | 15 |

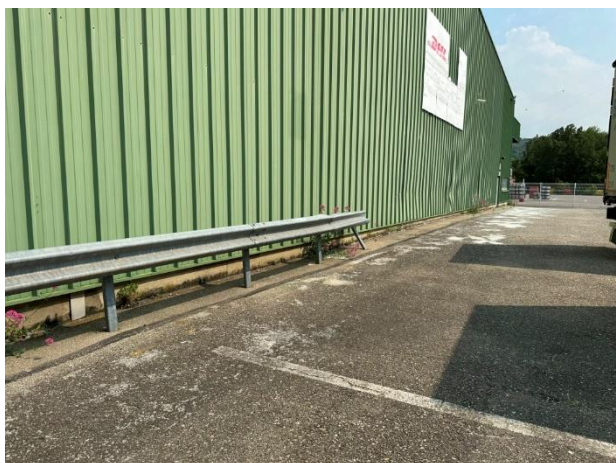
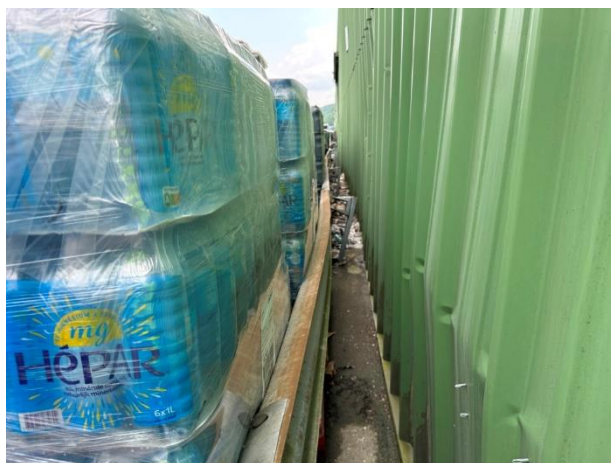
Glissière de sécurité dégradée ou manquantes

Prévoir une réfection des éléments dégradés et une mise en place de nouvelles glissières.

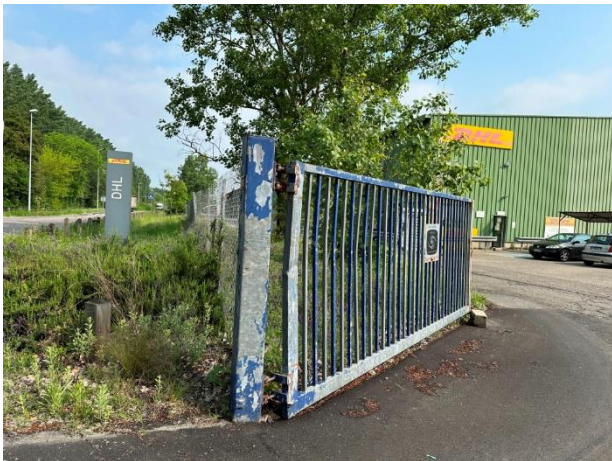
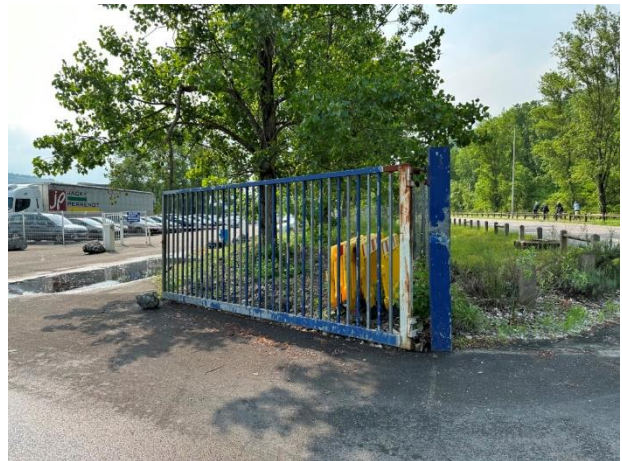
Portail d'entrée principale dégradation de la peinture et trace de rouille sans perte de matière

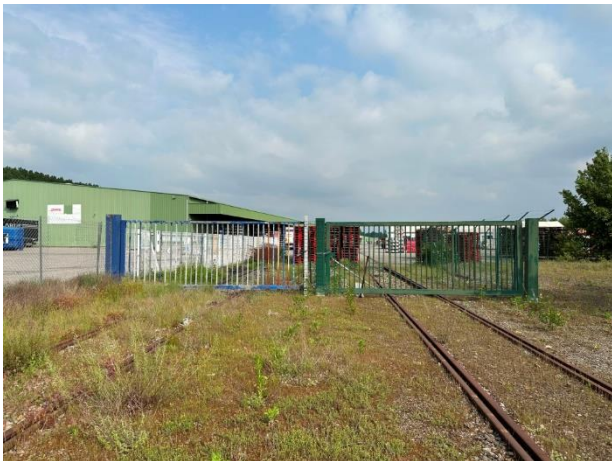
| Constat - localisation | Propositions d'actions | Pt | Fiche chantier |
|---|---|---|---|
| Clos: - Potrails côté voie ferrée en état d'usage | Prévoir un traitement anti rouille et une remise en peinture | 2000 | 18 |

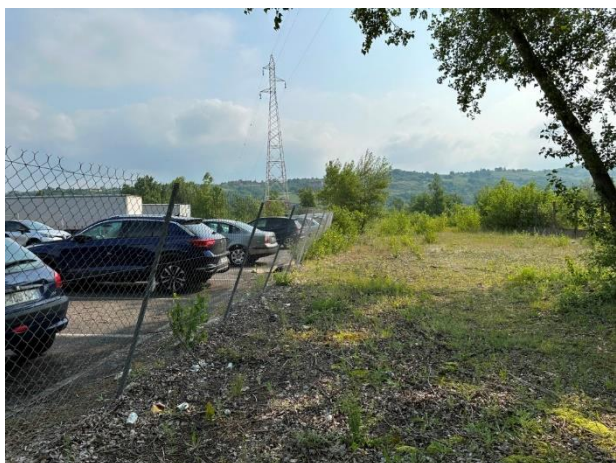
Grillages souples côté parking du personnel dégradés et présence de végétation importante

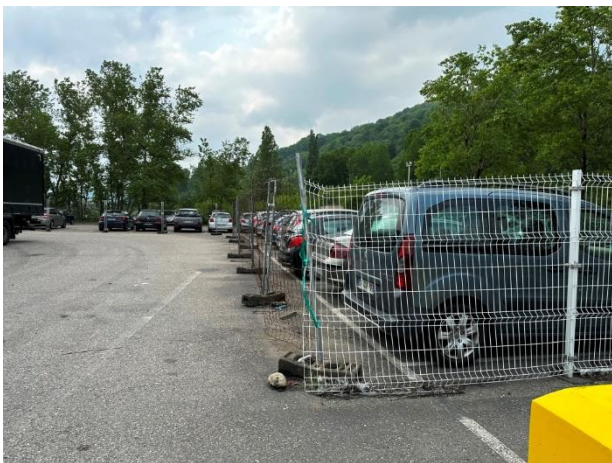
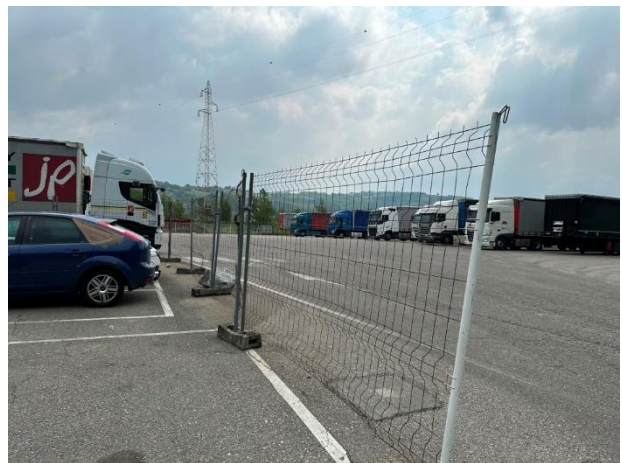
Barrières HERAS dégradées - Parkings visiteurs et personnel

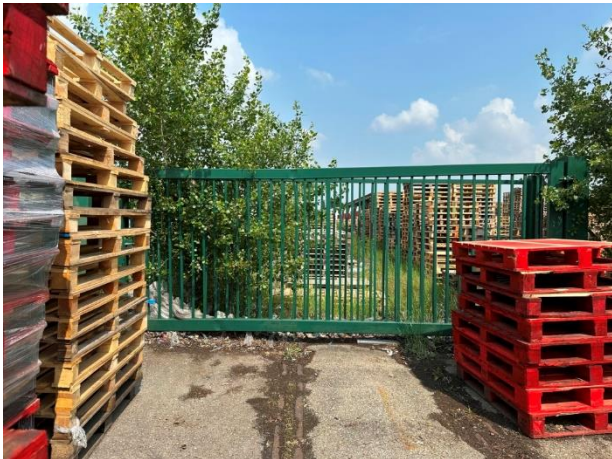
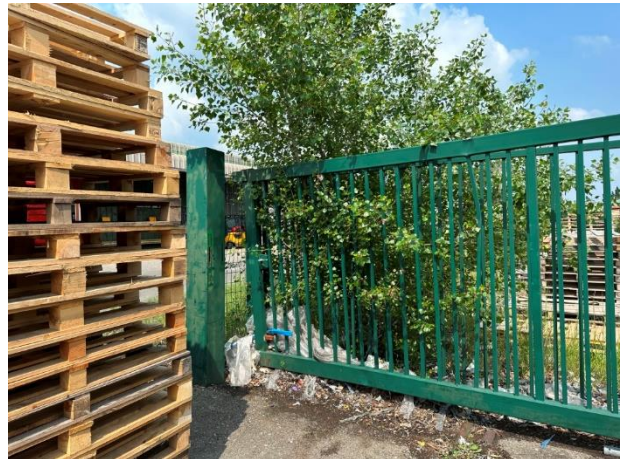
Portail en bout de voie ferrée dégradé

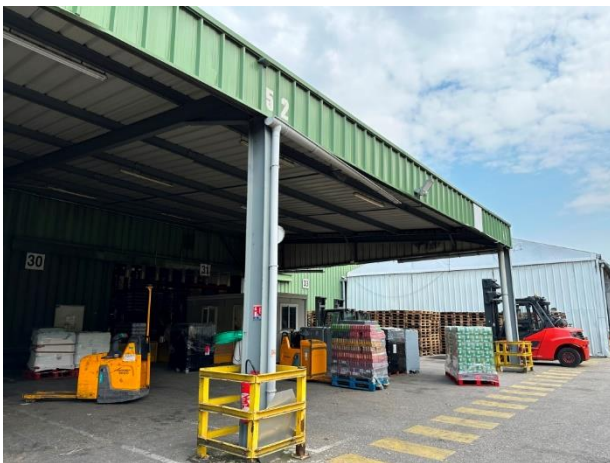
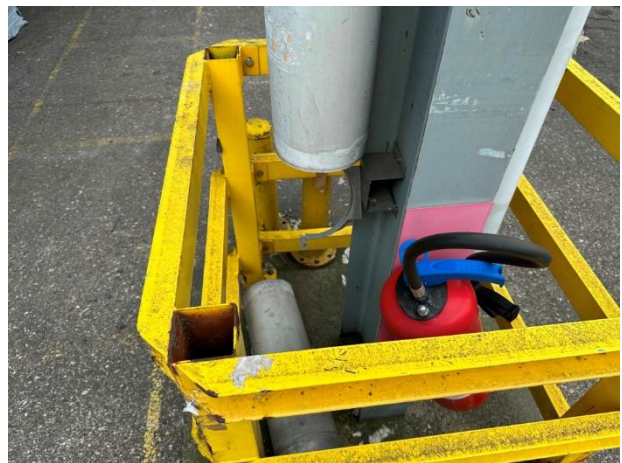
Descentes d'eau pluviales dégradées à plusieurs endroits du site

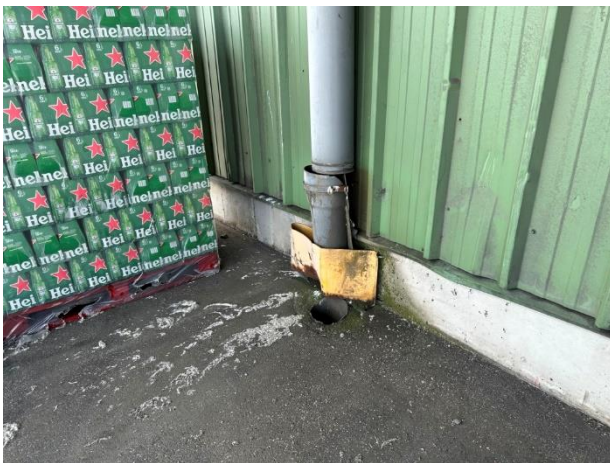
Descentes EP dégradée - Picking Métro

**PROPOSITION D'ACTION****Remplacer la partie dégradée**

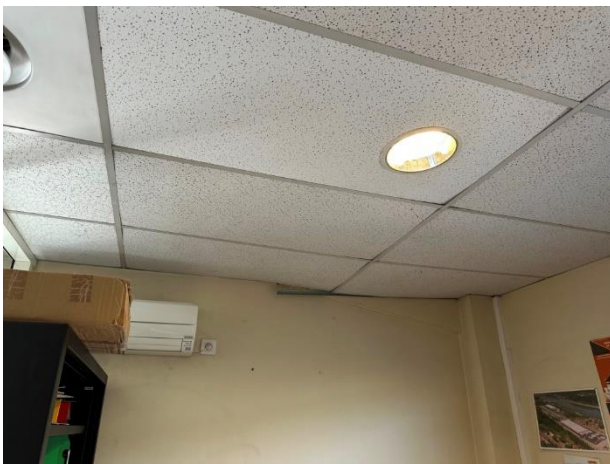
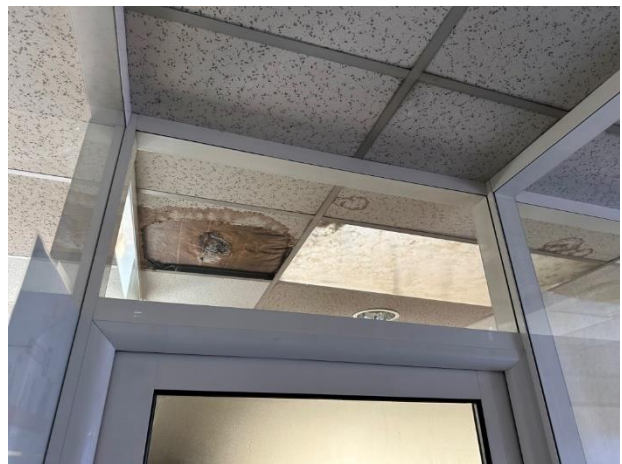
Dalles de faux-plafonds dégradées dans les bureaux par des anciennes infiltrations d'eau. Structure d'un faux-plafond dégradé dans les bureaux DHL, Picking Métro et accueil de l'entrée principale

**Remplacer les dalles de faux-plafond dégradées et reprise de la structure de faux-plafond**

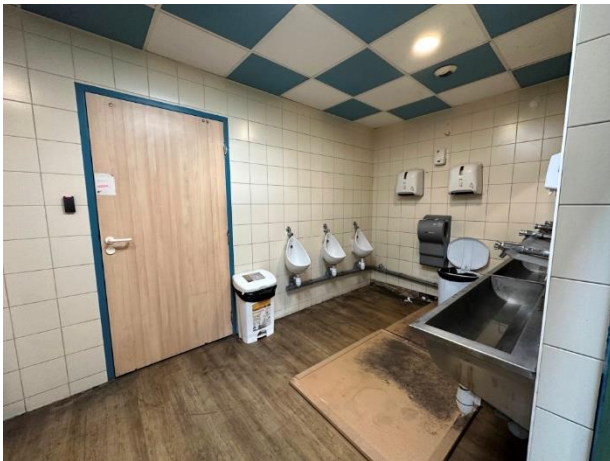
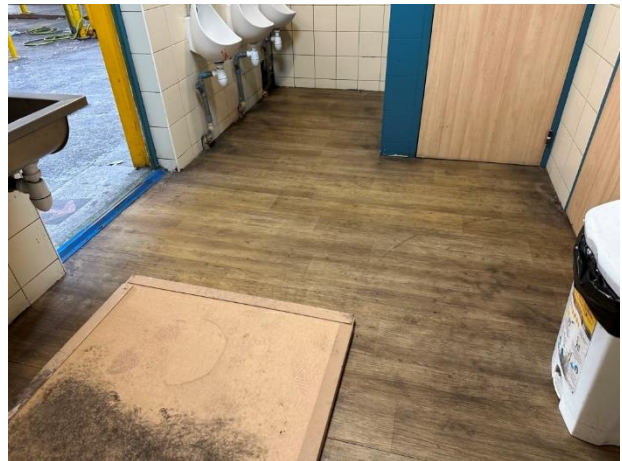
| Constat - localisation | Propositions d'actions | Pt | Fiche chantier |
|---|---|---|---|
| Second Oeuvre: - Revêtement de sol en état d'usage dans les sanitaires au-rez-de-chaussée réservé au personnel | Prévoir son remplacement | 1000 | 25 |

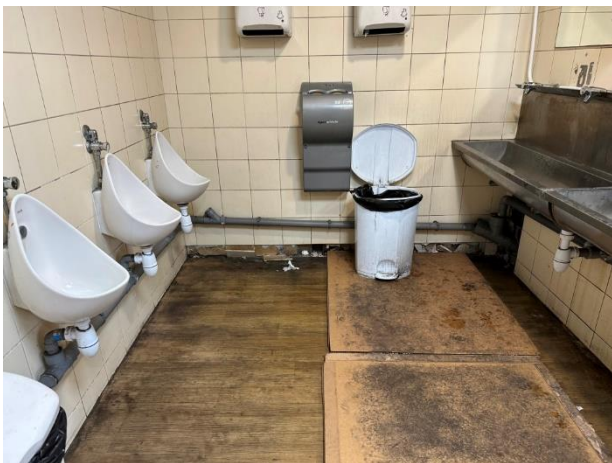
Partie basse de cloison avec faïence dégradée - Sanitaires du personnel

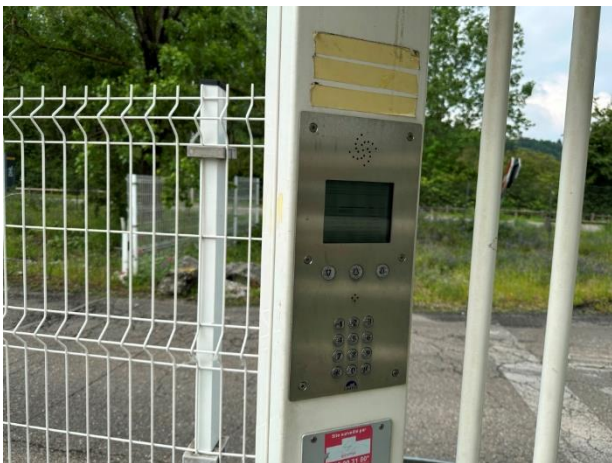
| Constat - localisation | Propositions d'actions | Pt | Fiche chantier |
|---|---|---|---|
| Second Oeuvre: - Interphone extérieur écran non visible | Remplacer l'écran | 400 | 28 |

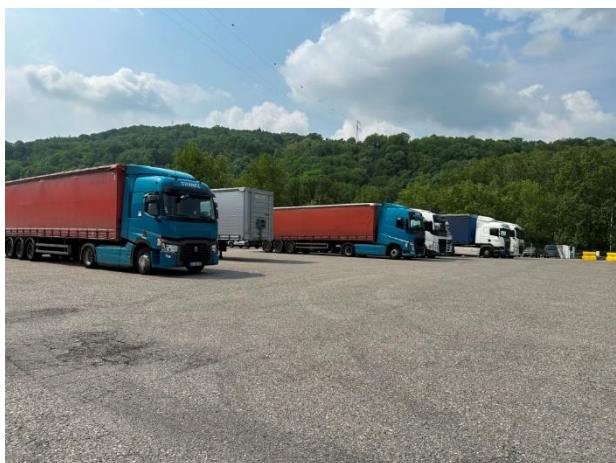
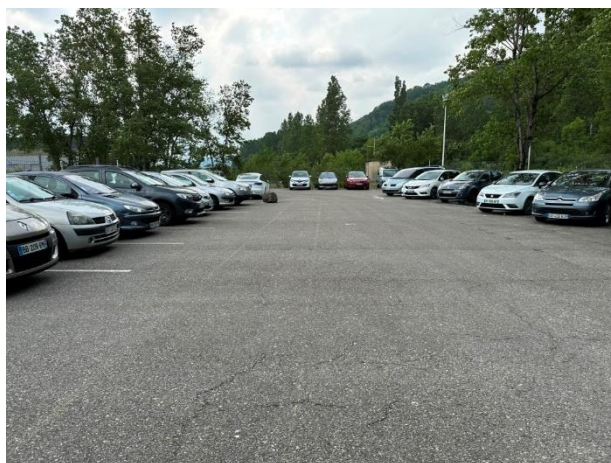
| Constat - localisation | Propositions d'actions | Pt | Fiche chantier |
|---|---|---|---|
| Second Oeuvre: - Les marquages au sol sur les parkings s'estompent | Prévoir la réfection du marquage | 26400 | 29 |
