Rapport établi le : 08/06/2023
Rédacteur : Benjamin PALACIO

RAPPORT DE DIAGNOSTIC TECHNIQUE

DHL

ZONE PORTUAIRE DE LOIRE ST ROMAIN EN
GAL
669 RUE DE PROVENCE
69700 LOIRE SUR RHONE

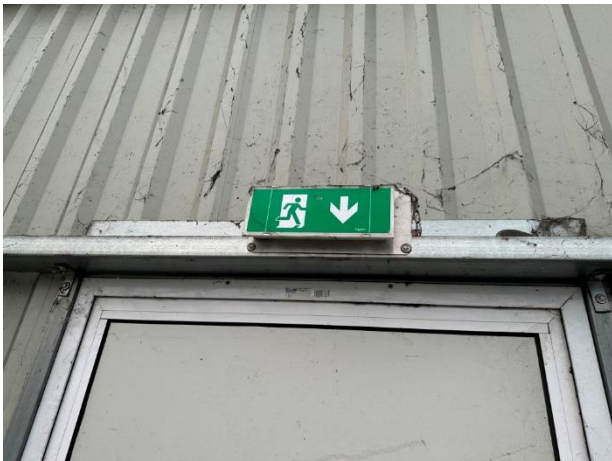
Fiche de chantier n° 1

Les BAES du châtepeau L1 à L3 de Carrefour ne fonctionnent pas

Faire intervenir une entreprise pour remettre les BAES en fonctionnement

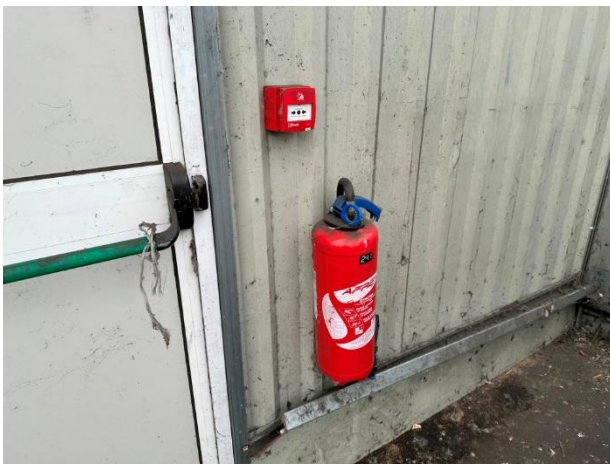
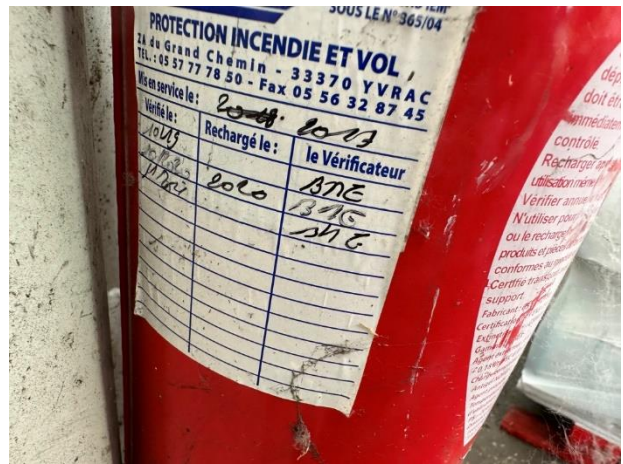
Fiche de chantier n° 2

Les extincteurs mentionnent une date de contrôle en 2021 hors selon les rapports ce dernier a été réalisé en date du 17/01/2023 par SOCOTEC

Mettre la date du dernier contrôle sur les extincteurs

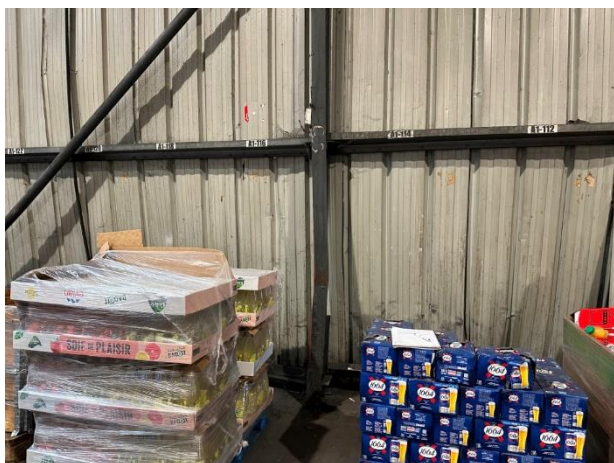
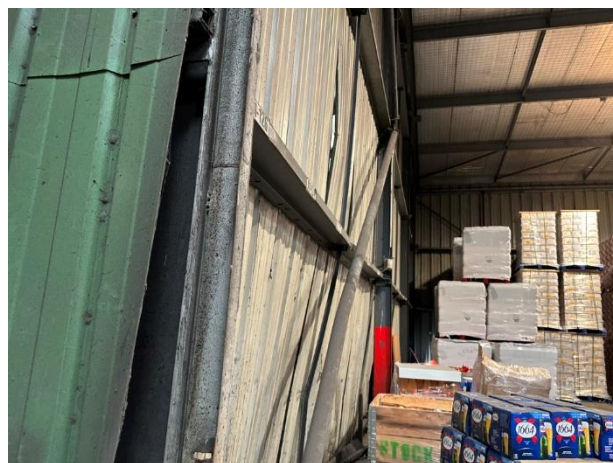
Fiche de chantier n° 3

Éléments de stabilisation verticale présentant des chocs ainsi que sur un poteau secondaire

Prévoir le remplacement des éléments

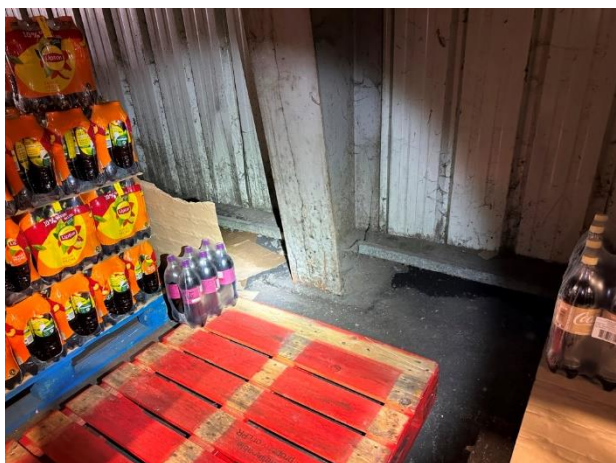
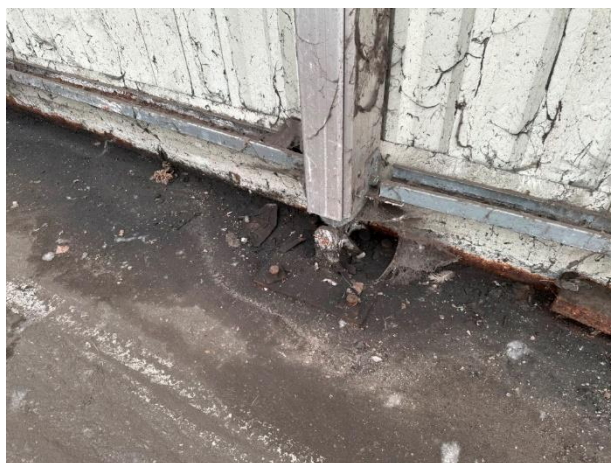
Fiche de chantier n° 4

Présence de rouille sur les pieds des porteurs sans perte de matières

Prévoir un traitement anti rouille et une reprise peinture sur les pieds des poteaux

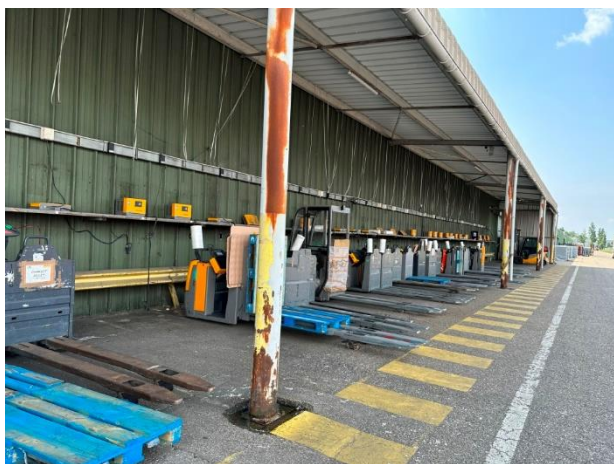
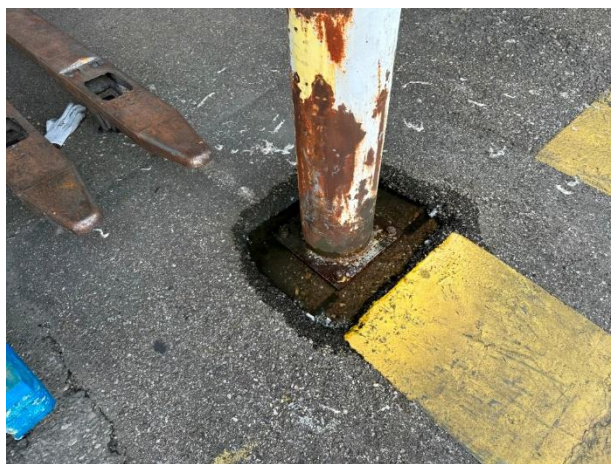
Fiche de chantier n° 5

Poteaux auvent présence de rouille et stagnation d'eau au niveau des pieds des poteaux - Auvent des transpalettes

Réaliser une recharge de l'enrobé, traitement anti rouille avec reprise peinture des poteaux.

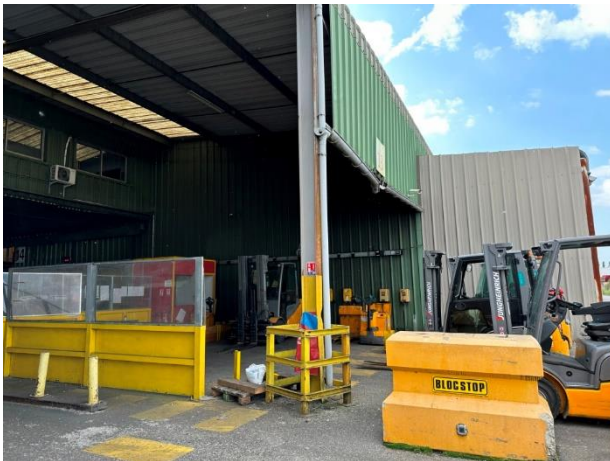
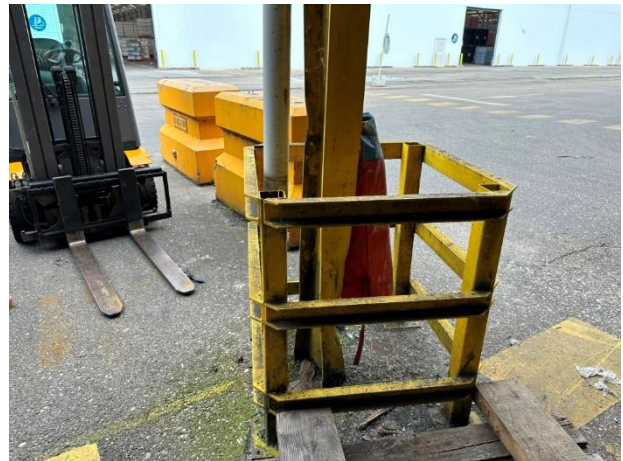
Fiche de chantier n° 6

Poteaux dégradés - quai de livraison Carrefour

Remplacement de l'élément dégradé

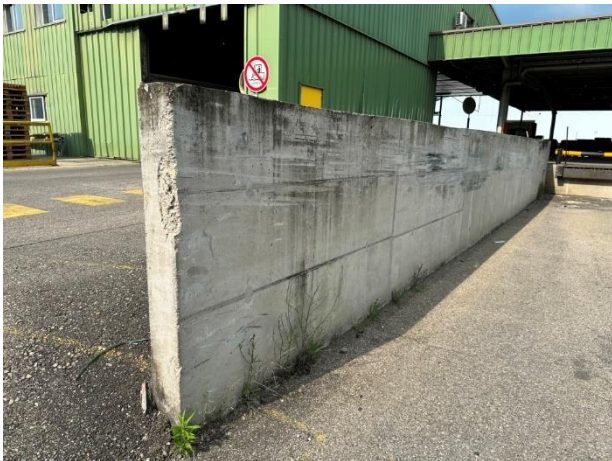
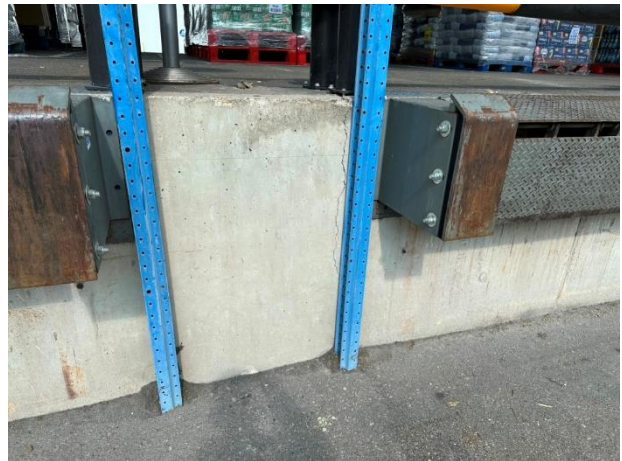
Fiche de chantier n° 7

Présence de fissures sur le murs au niveau des supports anti choc - quai carrefour

Surveiller l'évolution - action non chiffrable

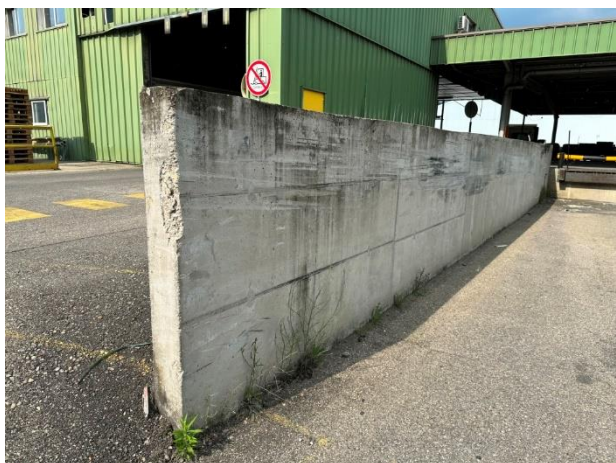
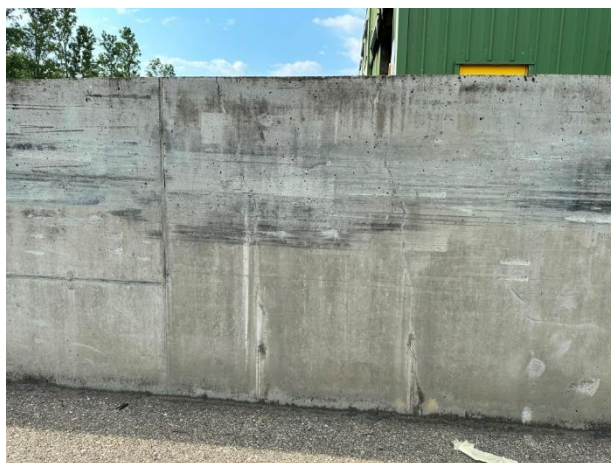
Fiche de chantier n° 8

Eclatements de béton sans acier apparent et fissures sur les murs de soutènement - quai carrefour

Reprise béton sur les éclats pour éviter une évolution et surveillance des fissures

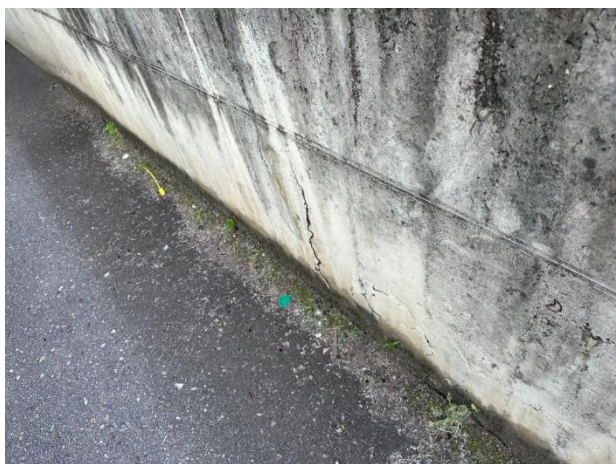
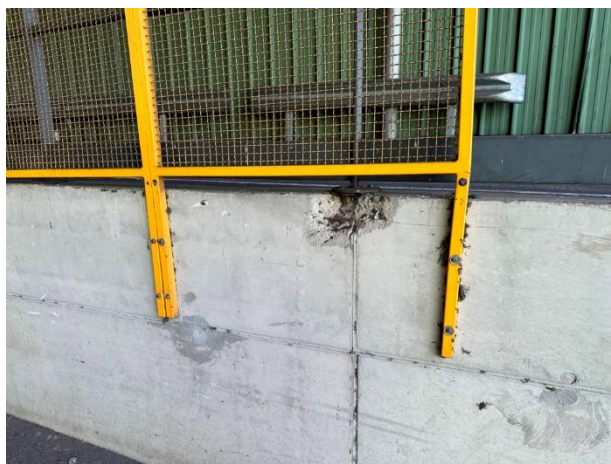
Fiche de chantier n° 9

Présence d'amorces d'éclat - éclatement de béton avec acier apparent - fissures sur le mur de soutènement du quai de livraison de Métro bâtiment M&B

Purger les amorces d'éclats, les fissures, et réaliser une reprise du béton avec un traitement des aciers

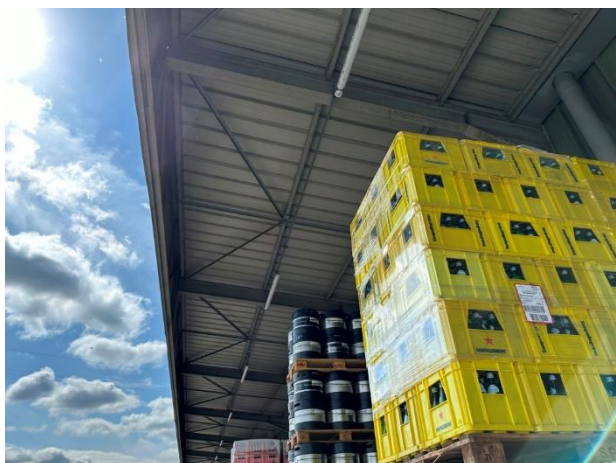
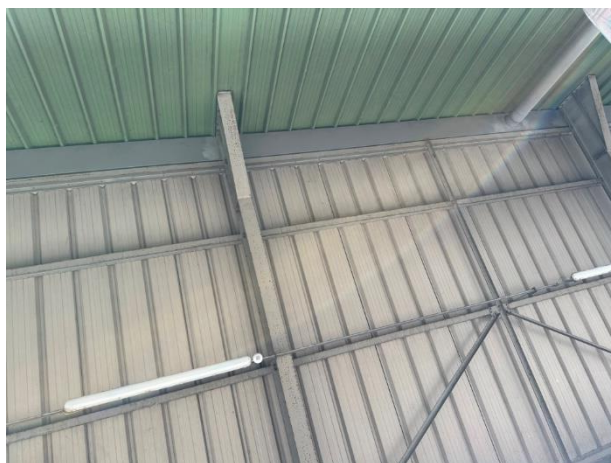
Fiche de chantier n° 10

Traces de rouilles sur l'ensemble des éléments de charpente du auvent du bâtiment Métro M&B

Prévoir un traitement anti rouille et une reprise peinture

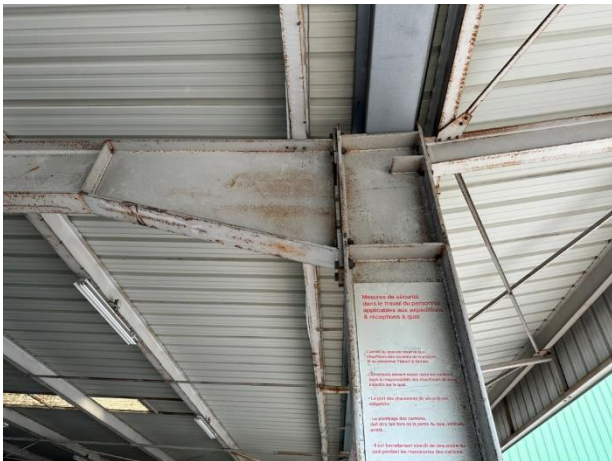
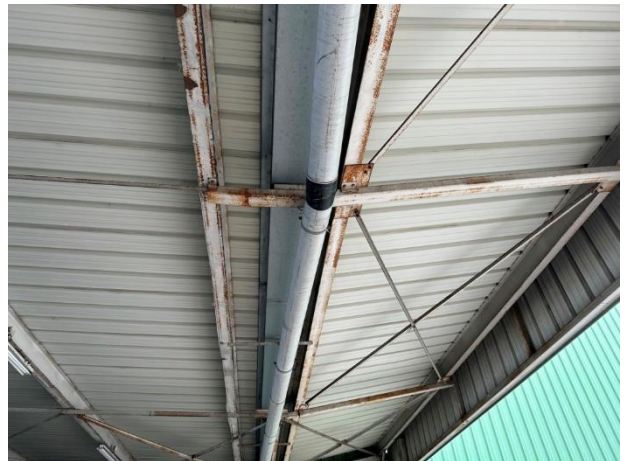
Traces de rouilles sur l'ensemble des éléments de charpente du auvent du quai de chargement Carrefour

Prévoir un traitement anti rouille et une reprise peinture

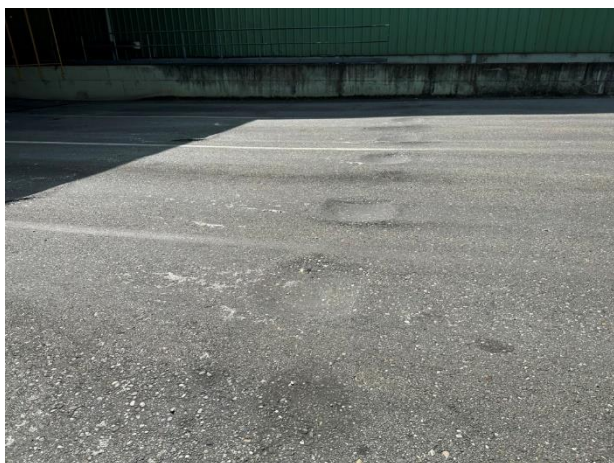
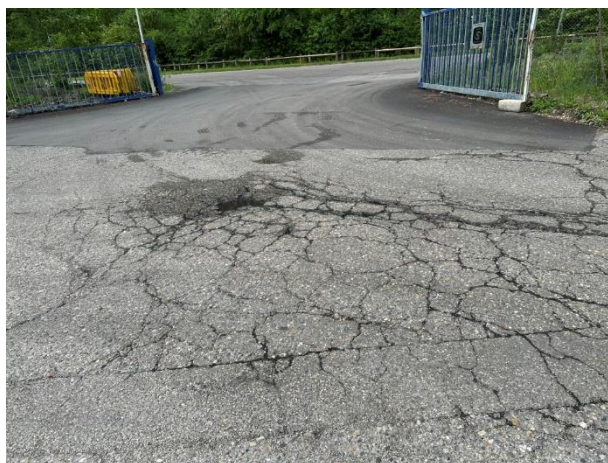
Enrobé bitumineux dégradée à plusieurs endroits (nids de poules) - voie et quai de livraison - DHL réalise des réfection au fur et à mesures

Réfection de l'enrobé sur les voiries et les quais de chargement. Le prix indiqué reprend l'intégralité du site qui sera à reprendre au fur et a mesures de l'avancement des dégradation (la date d'échéance est à titre indicatif)

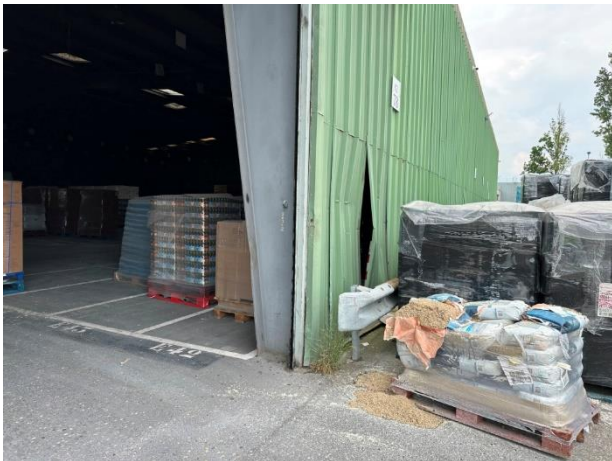
Fiche de chantier n° 13

Bardages métallique présentant plusieurs chocs - sur plusieurs bâtiments

Prévoir une reprise des tôles de bardages dégradées.

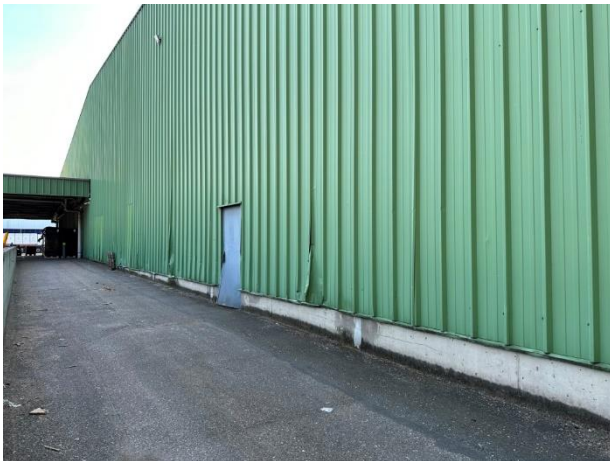
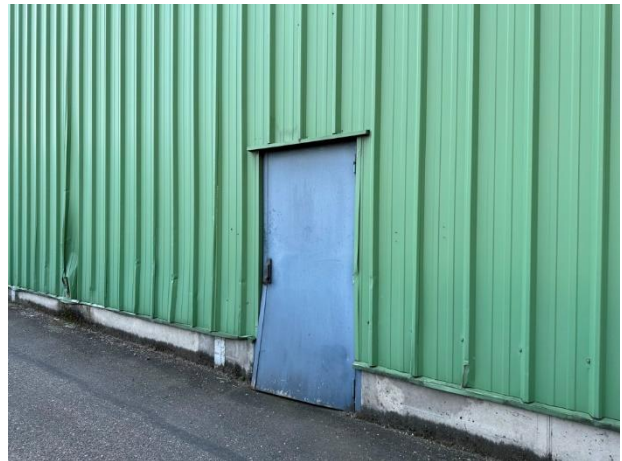
Fiche de chantier n° 14

Porte acier simple vantail voilée - Picking Métro

Remplacement de la porte

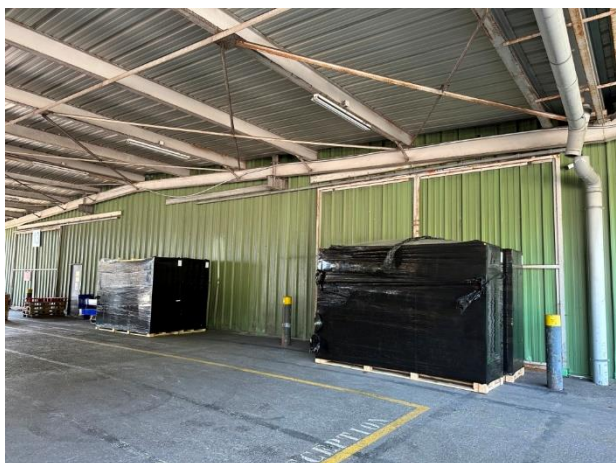
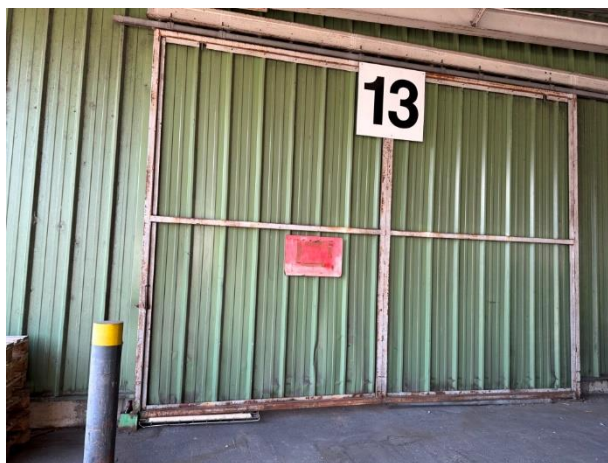
Fiche de chantier n° 15

Portes coulissantes double vantaux avec présence de rouille - Quai de livraison

Prévoir un traitement anti rouille et une remise en peinture

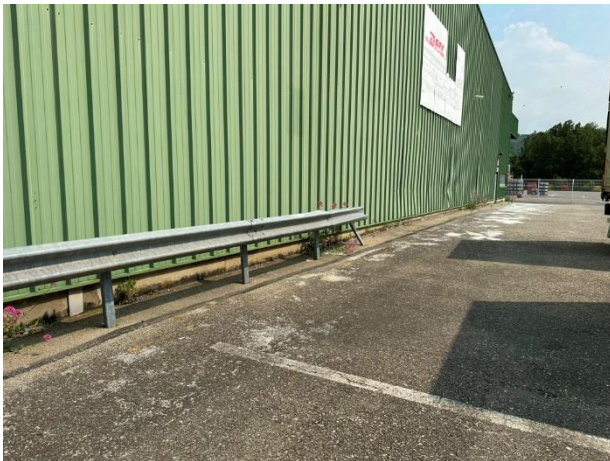
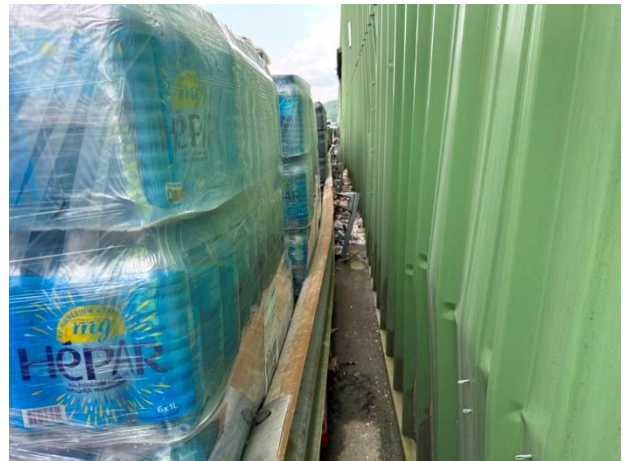
Glissière de sécurité dégradée ou manquantes

Prévoir une réfection des éléments dégradés et une mise en place de nouvelles glissières.

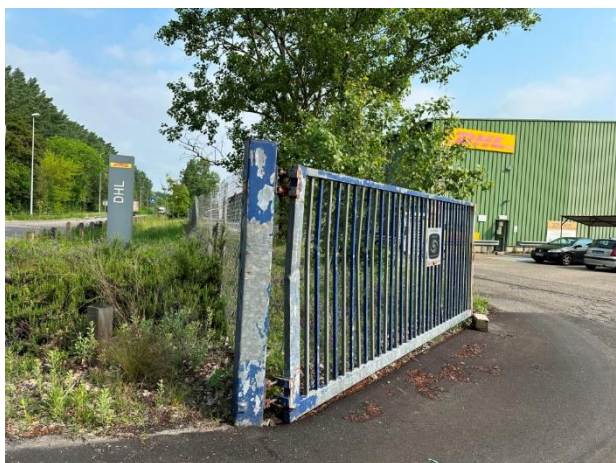
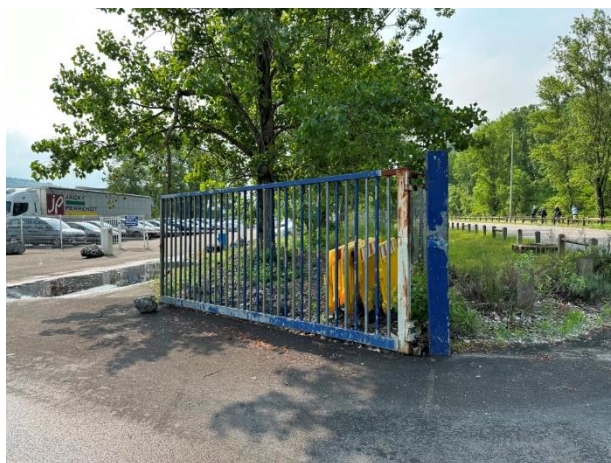
Portail d'entrée principale dégradation de la peinture et trace de rouille sans perte de matière

Prévoir un traitement anti rouille et une remise en peinture

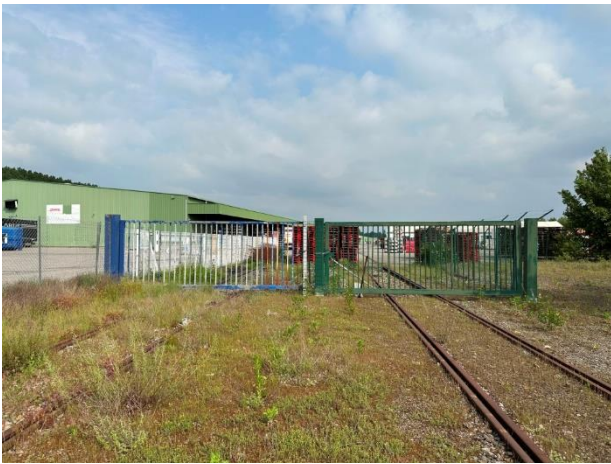
Fiche de chantier n° 18

Potrails côté voie ferrée en état d'usage

Prévoir un traitement anti rouille et une remise en peinture

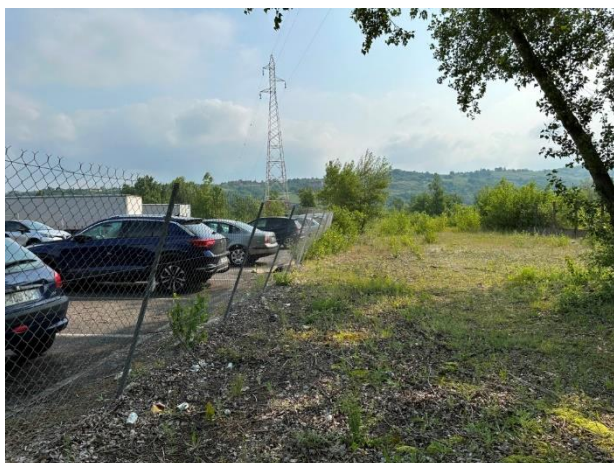
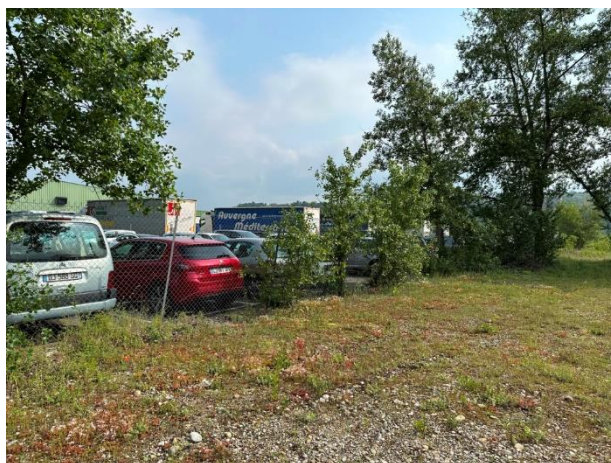
Fiche de chantier n° 19

Grillages souples côté parking du personnel dégradés et présence de végétation importante

Redresser le grillage et traiter la végétation

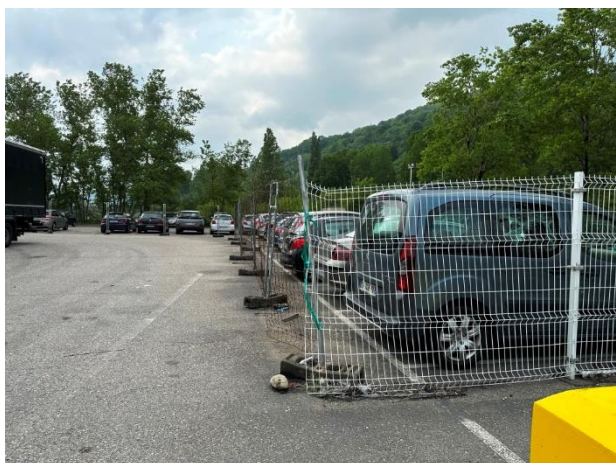
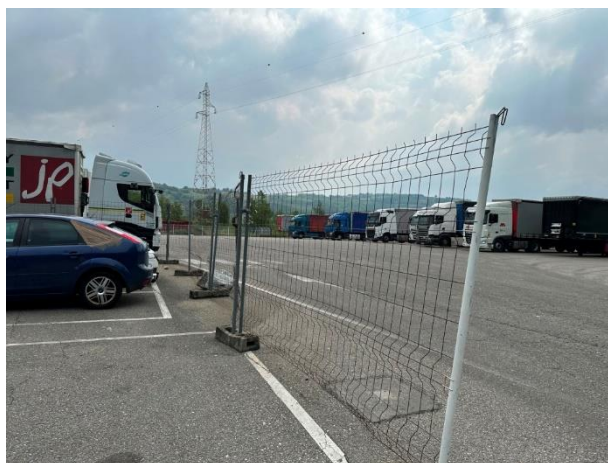
Fiche de chantier n° 20

Barrières HERAS dégradées - Parkings visiteurs et personnel

Prévoir de remplacer par des barrières rigide

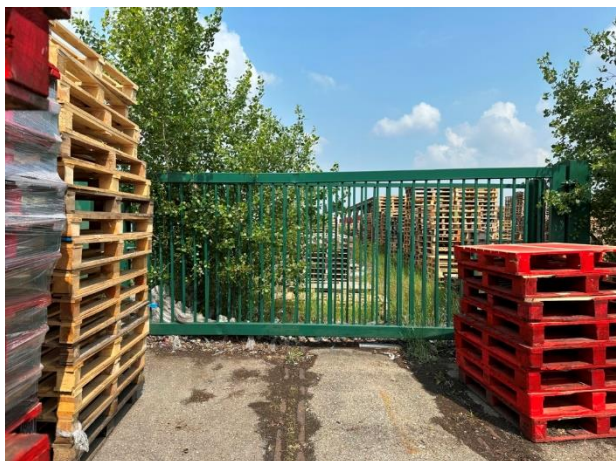
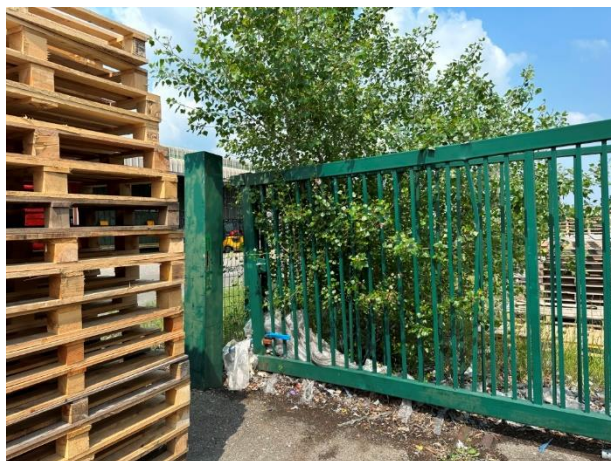
Fiche de chantier n° 21

Portail en bout de voie ferrée dégradé

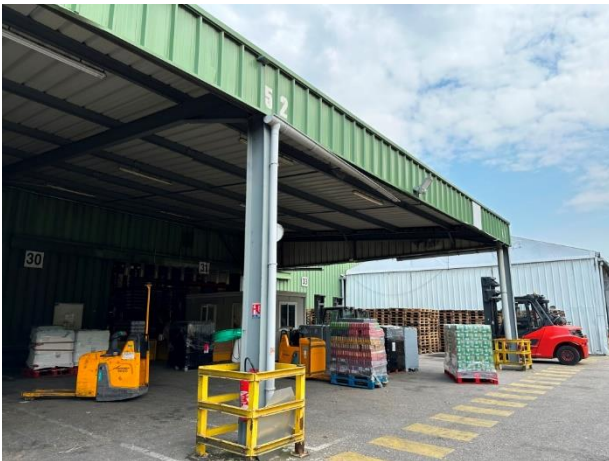
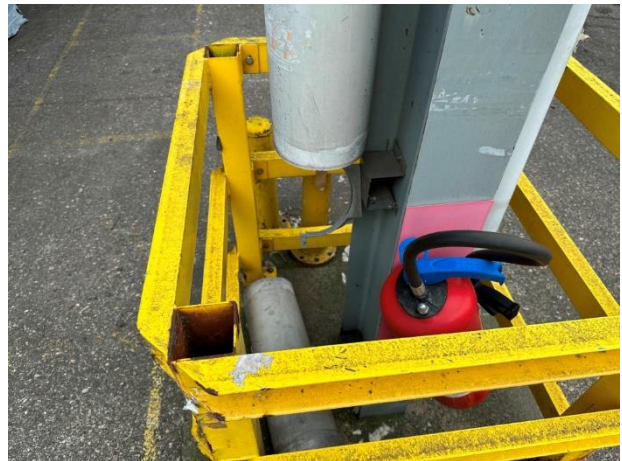
Fiche de chantier n° 22

Descentes d'eau pluviales dégradées à plusieurs endroits du site

Prévoir un remplacement des gouttières et une reprise des descentes.

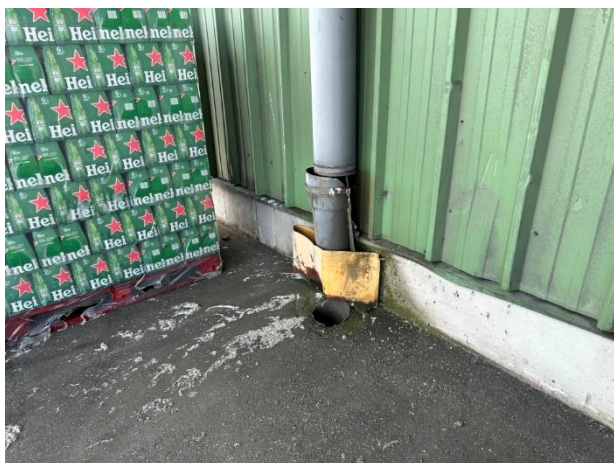
Fiche de chantier n° 23

Descentes EP dégradée - Picking Métro

Remplacer la partie dégradée

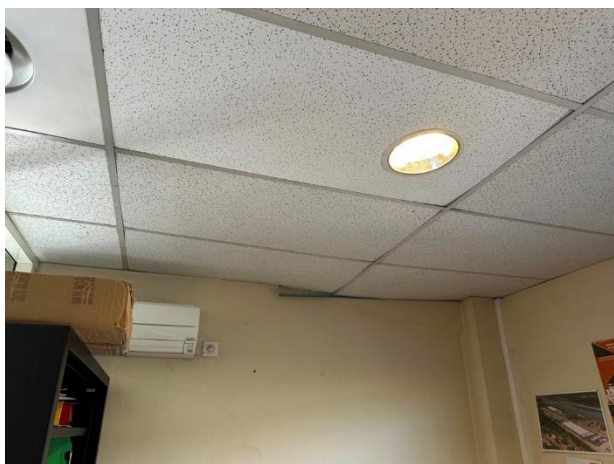
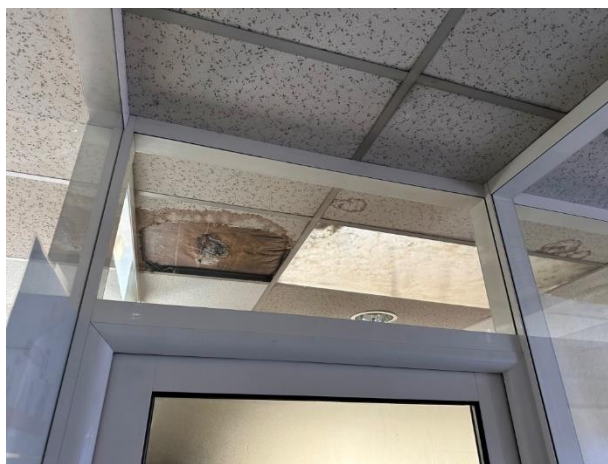
Dalles de faux-plafonds dégradées dans les bureaux par des anciennes infiltrations d'eau. Structure d'un faux-plafond dégradé dans les bureaux DHL, Picking Métro et accueil de l'entrée principale

Remplacer les dalles de faux-plafond dégradées et reprise de la structure de faux-plafond

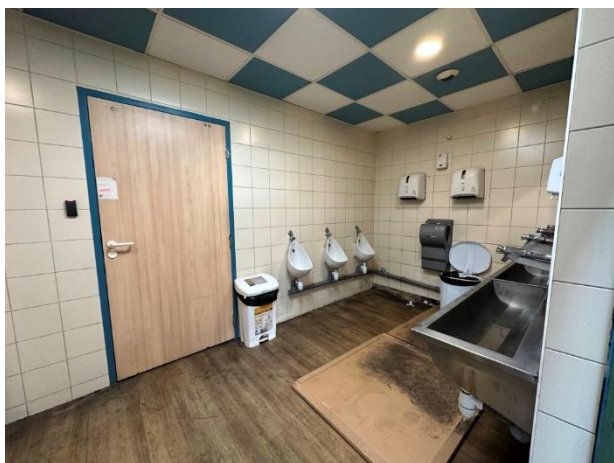
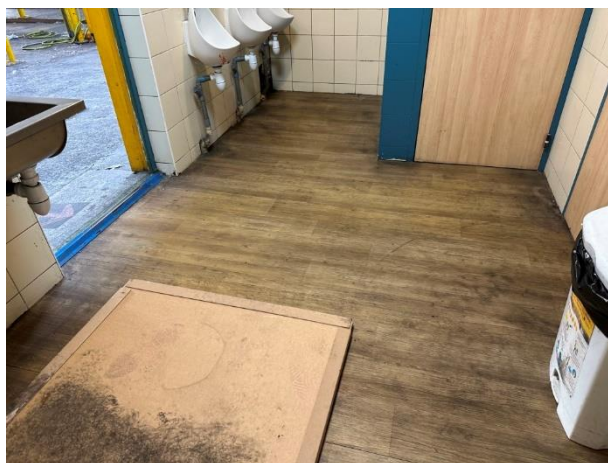
Revêtement de sol en état d'usage dans les sanitaires au-rez-de-chaussée réservé au personnel

Prévoir son remplacement

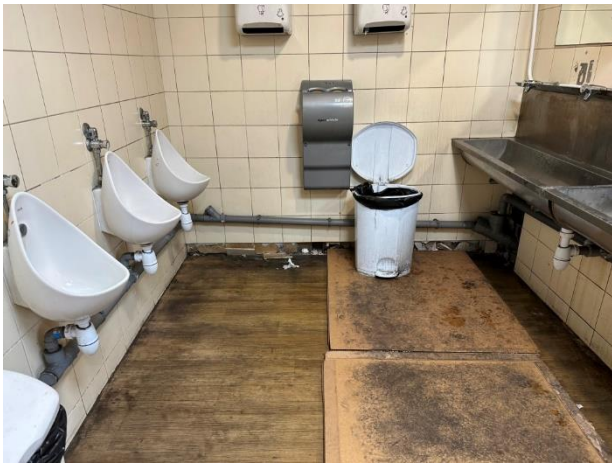
Fiche de chantier n° 26

Partie basse de cloison avec faïence dégradée - Sanitaires du personnel

Prévoir une reprise de la cloison et de la faïence

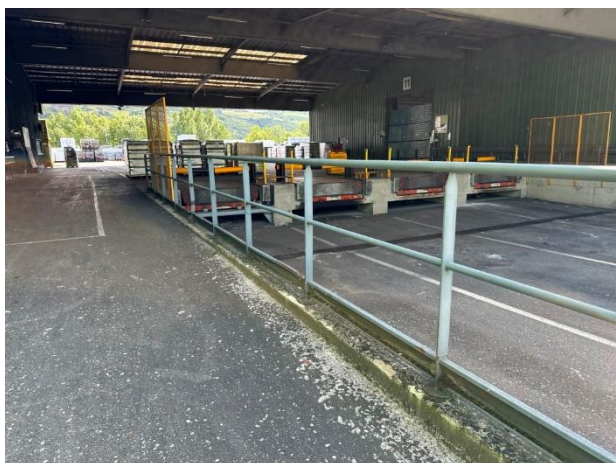
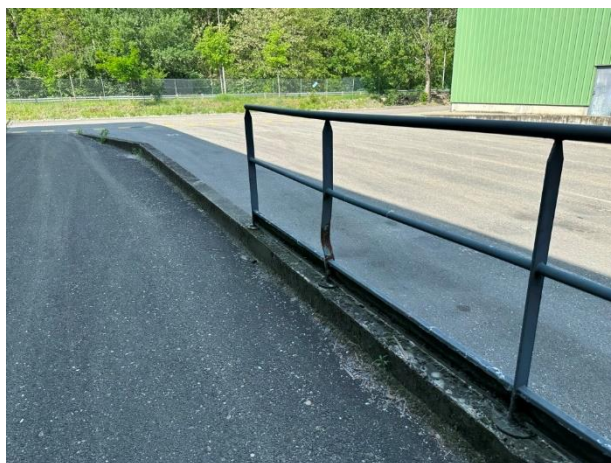
Fiche de chantier n° 27

Garde-corps extérieur avec présence de rouille sans pertes de matières + chocs - Quai

Traitement anti-rouille et redresser l'élément dégradé
