AMENAGEMENT DE BELLEY

# Buse du contre-canal de Culoz

N° d'opération : DTHR 21-004

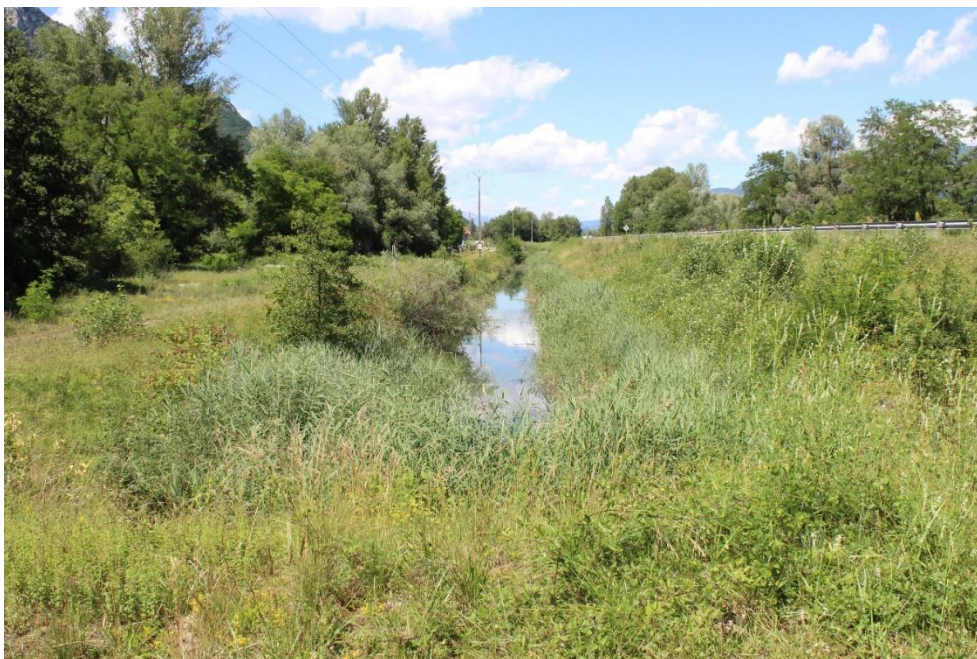
Les berges en amont de la buse sont colonisées par une strate herbacée avec des phragmites, ainsi que par une strate arbustive et arborescente peu représentée : noisetier, cornouiller, robinier.

Figure 5. Vue du contre-canal de Culoz en amont de la buse - (ACME -2021)

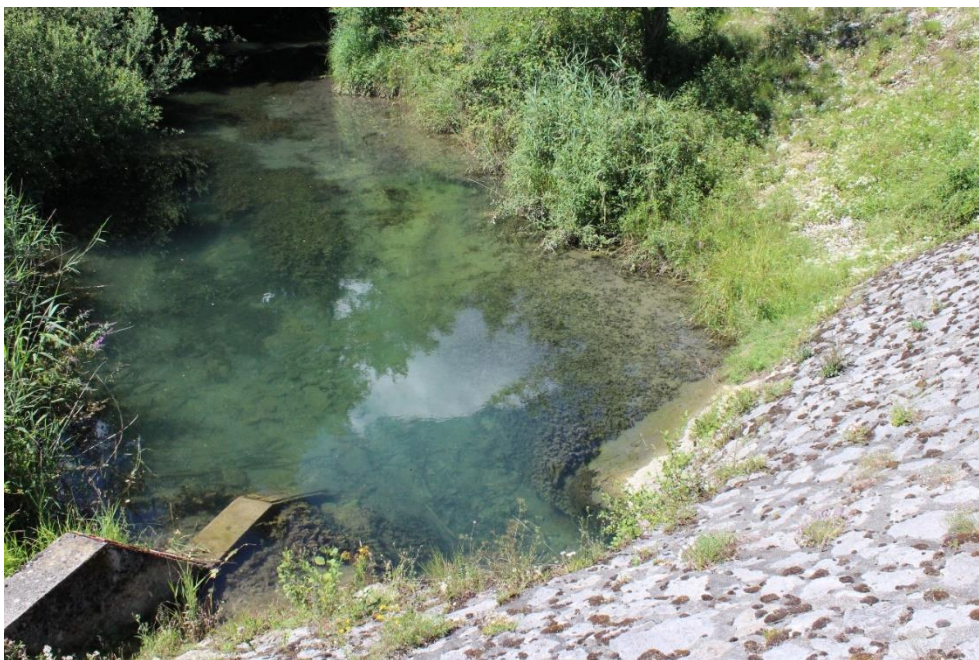
Les berges du Jourdan, au niveau de la buse, présentent en partie en enrochements liaisonnés côté ouvrage de la RD 992. En amont de cet ouvrage, les berges sont colonisées par une strate herbacée avec quelques phragmites, ainsi que par une strate arbustive à arborescente composée d'aulnes, viornes, saules et peupliers noirs en rejet.

Figure 6. Vue de la tête aval de la buse se rejetant dans le Jourdan avant le passage sous la RD 992 - (ACME -2021)
