FICHE D'INCIDENCE DRAGAGE SIMPLIFIÉE SUR LE DOMAINE CONCÉDÉ DE CNR

AMENAGEMENT DE BELLEY

Buse du contre-canal de l'Ecoinçon

N° d'opération : DTHR 21-006

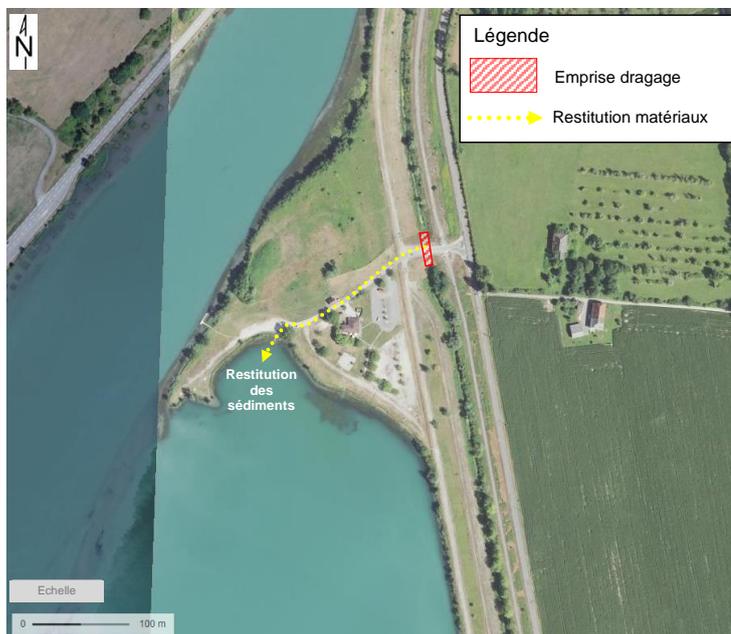
Le projet de dragage concerne l'entretien de la buse du contre-canal en rive gauche du canal de dérivation du Rhône sous la route d'accès au parc de loisirs de l'Ecoinçon, située au PK 127.950. Cet ouvrage permet de faire transiter sous la voie d'accès à la base de loisirs, les eaux de drainage de la rive gauche du canal de dérivation.

Figure 2. Localisation des travaux (© Géoportail 2021)

L'intervention sur ce site est réalisée à l'aide de plusieurs matériels (hydrocureur et moyens manuels, pelle terrestre). Pour cet ouvrage en béton de diamètre 900 mm, la longueur de l'intervention est de 33 m et le volume estimé est de 10 m³.

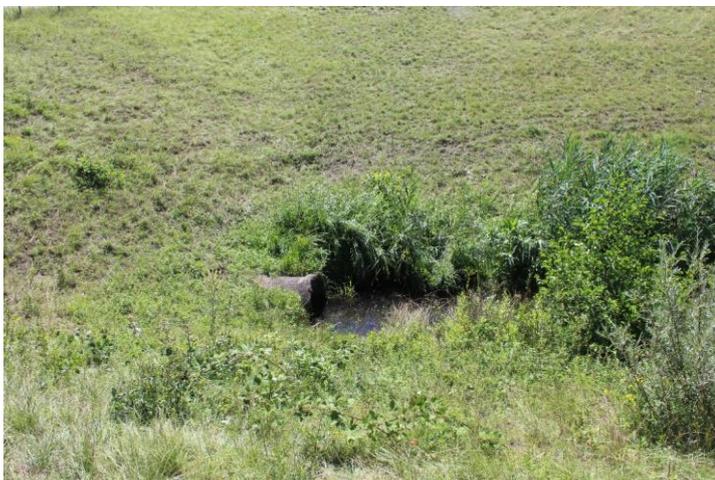
En amont de la buse, les berges sont colonisées par une strate herbacée avec de la balsamine, de la verge d'or et des phragmites. La végétation ligneuse est éparse avec quelques arbustes : peupliers, saules, viorne.

Figure 5. Vue de la tête amont de la buse depuis la rive gauche - (ACME -2021)

Le site d'entretien est intégralement compris au niveau de cet ouvrage en béton. Une inspection de la buse a été effectuée en 2018. Le résultat de cette inspection a révélé la présence de dépôts de graviers, de limons et d'embâcles dans la buse. Une partie de l'ouvrage n'a pas pu être visitée car inaccessible. Le volume de sédiments à enlever est estimé à 10 m³.

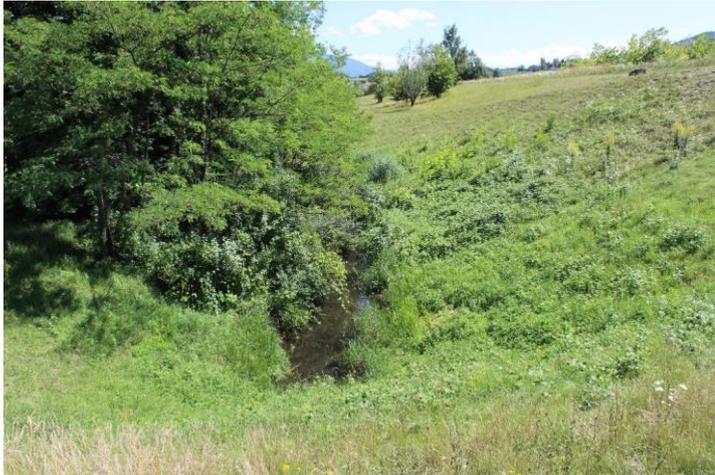
En aval de la buse, la végétation herbacée s'observe principalement en rive droite du contre-canal avec une végétation moins dense avec les mêmes espèces qu'à l'amont complétées par des pieds d'iris des marais. La rive gauche du contre-canal présente, quant à elle, un cordon arboré dense avec principalement du robinier avec un sous-bois composé de cornouiller, ronce et vigne-vierge.

Figure 6. Vue du contre-canal en aval de la buse depuis la voie d'accès à la base de loisirs d'Ecoinçon - (ACME -2021)

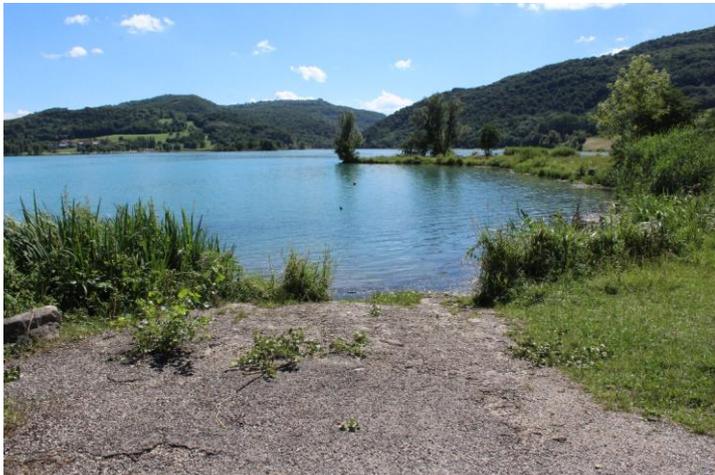
Le site de restitution dans le Rhône : rampe de mise à l'eau de la base de loisirs d'Ecoinçon, au PK 127.800, est accessible par une voie aménagée. Les fonds du plan d'eau, sur cette zone, sont constitués de graviers colmatés par des matières organiques, comme au niveau du contre-canal. Dans la zone de restitution, fréquentée pour l'accès au plan d'eau, la végétation aquatique est absente. Des herbiers à macrophytes (myriophylles, élodées...) plus ou moins diffus se développent à proximité des berges de part et d'autre de la rampe à bateaux en dehors de la zone de restitution. Les berges présentent une végétation herbacée avec quelques phragmites, carex et iris.

Figure 7. Vue de la rampe de mise à l'eau de la base de loisirs d'Ecoinçon - (ACME -2021)

Dans les deux cas, la remise à l'eau est réalisée au niveau de la rampe à bateaux de la base de loisirs de l'Ecoïçon se trouvant à proximité au PK 127.800, en rive gauche du canal de dérivation du Rhône. Cette rampe est un ouvrage bétonné permettant la mise à l'eau d'embarcations. Le camion aspirateur permet de refouler les matériaux, directement, dans les eaux du Rhône. Les dépôts plus grossiers avec le camion benne, seront repris avec la pelle mécanique afin d'assurer la répartition des sédiments sur le site de restitution et permettre que cet ouvrage de mise à l'eau reste fonctionnel.
