AMENAGEMENT DE BELLEY

# Buse du contre-canal de Culoz

N° d'opération : DTHR 21-004

Situation : Buse du contre-canal de Culoz en rive droite du Rhône et rive gauche du Jourdan.

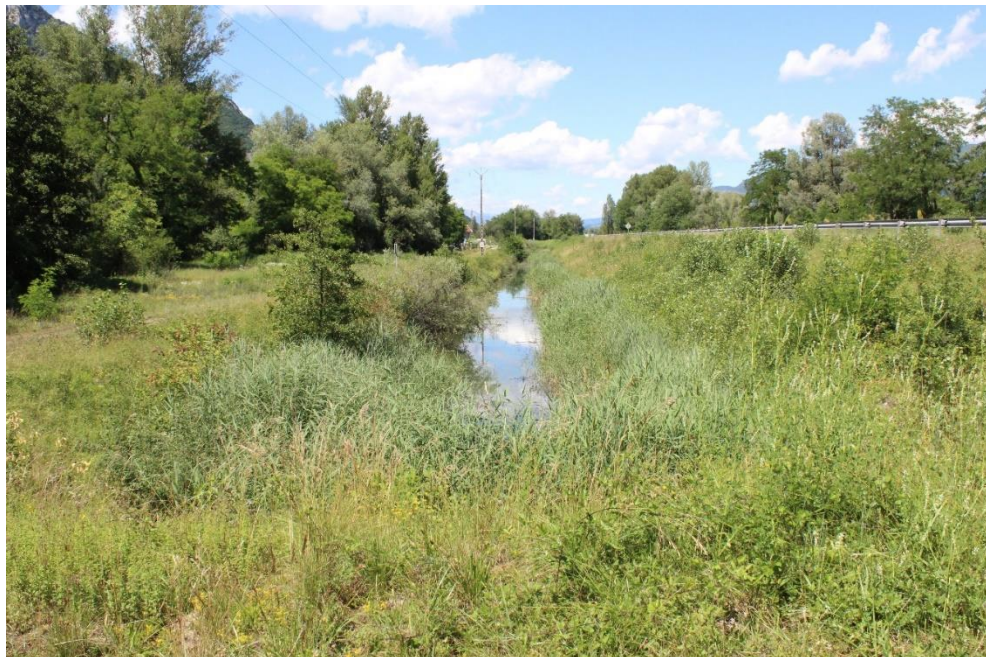
Figure 5. Vue du contre-canal de Culoz en amont de la buse - (ACME -2021)

Les berges en amont de la buse sont colonisées par une strate herbacée avec des phragmites, ainsi que par une strate arbustive et arborescente peu représentée : noisetier, cornouiller, robinier.

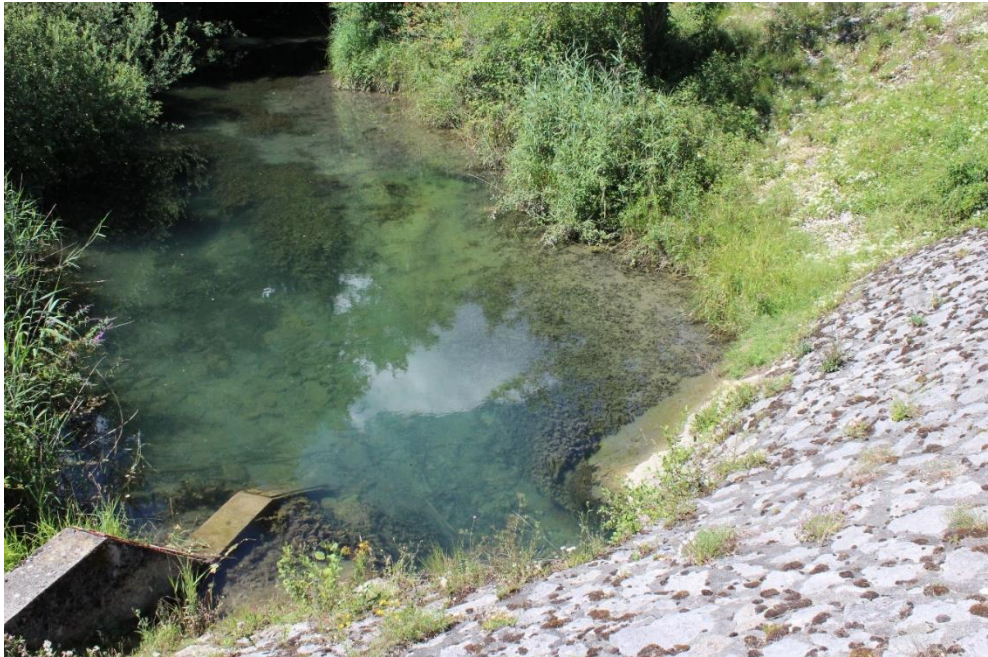
Figure 6. Vue de la tête aval de la buse se rejetant dans le Jourdan avant le passage sous la RD 992 - (ACME -2021)

Les berges du Jourdan, au niveau de la buse, présentent en partie en enrochements liaisonnés côté ouvrage de la RD 992. En amont de cet ouvrage, les berges sont colonisées par une strate herbacée avec quelques phragmites, ainsi que par une strate arbustive à arborescente composée d'aulnes, viornes, saules et peupliers noirs en rejet.
