AMENAGEMENT DE BELLEY

Buse du contre-canal de l'Ecoiçon

A - CARACTERISTIQUES DU DRAGAGE

B - ETUDE TECHNIQUE PRODUITE PAR CNR

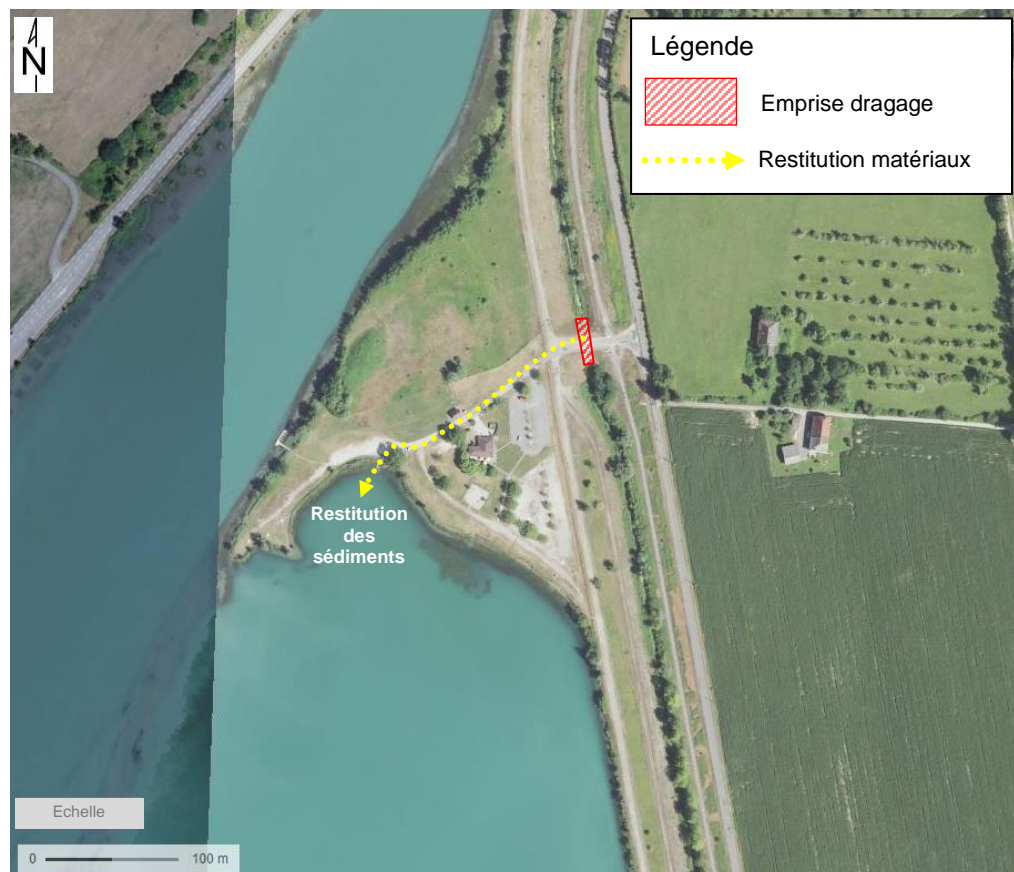
Figure 2. Localisation des travaux (© Géoportail 2021)

Le projet de dragage concerne l'entretien de la buse du contre-canal en rive gauche du canal de dérivation du Rhône sous la route d'accès au parc de loisirs de l'Ecoinçon, située au PK 127.950. Cet ouvrage permet de faire transiter sous la voie d'accès à la base de loisirs, les eaux de drainage de la rive gauche du canal de dérivation.

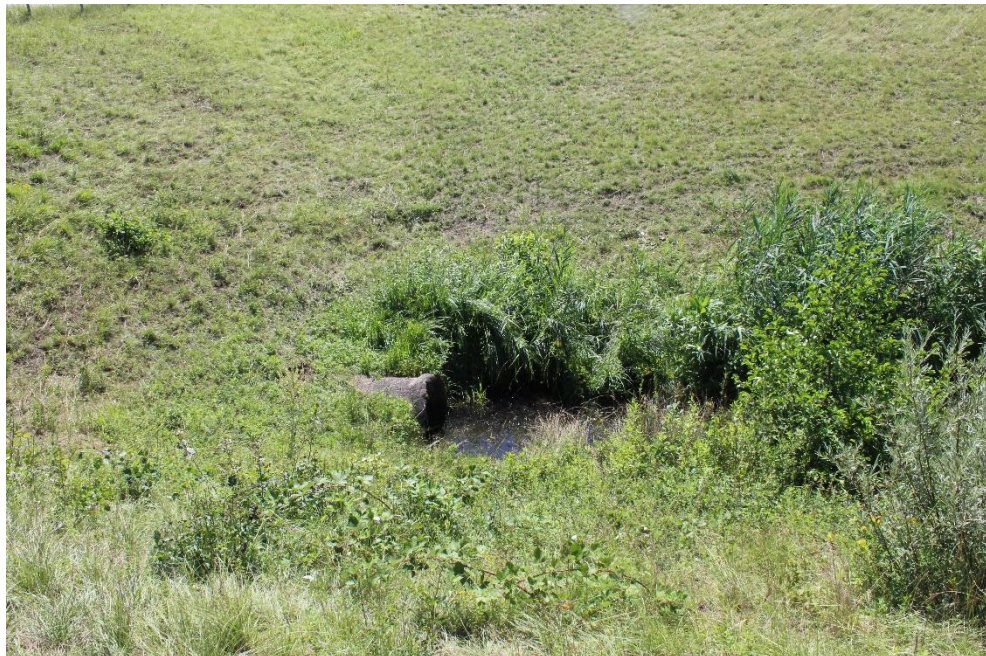
Figure 5. Vue de la tête amont de la buse depuis la rive gauche - (ACME -2021)

Le site d'entretien est intégralement compris au niveau de cet ouvrage en béton. Une inspection de la buse a été effectuée en 2018. Le résultat de cette inspection a révélé la présence de dépôts de graviers, de limons et d'embâcles dans la buse. Une partie de l'ouvrage n'a pas pu être visitée car inaccessible. Le volume de sédiments à enlever est estimé à 10 m³.

En amont de la buse, les berges sont colonisées par une strate herbacée avec de la balsamine, de la verge d'or et des phragmites. La végétation ligneuse est éparse avec quelques arbustes : peupliers, saules, viorne.

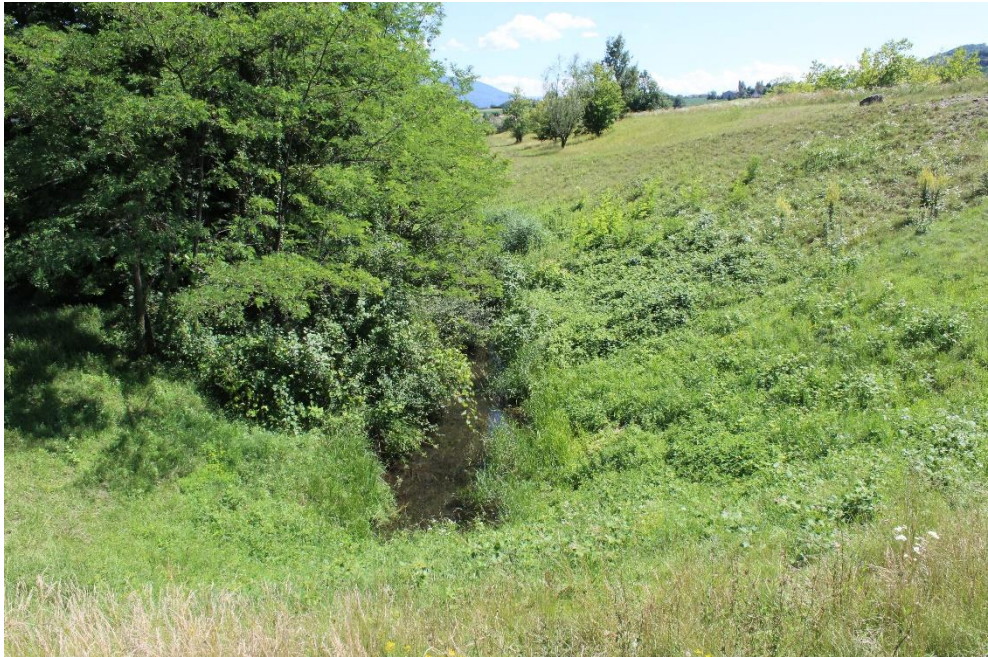
Figure 6. Vue du contre-canal en aval de la buse depuis la voie d'accès à la base de loisirs d'Ecoinçon - (ACME -2021)

En aval de la buse, la végétation herbacée s'observe principalement en rive droite du contre-canal avec une végétation moins dense avec les mêmes espèces qu'à l'amont complétées par des pieds d'iris des marais. La rive gauche du contre-canal présente, quant à elle, un cordon arboré dense avec principalement du robinier avec un sous-bois composé de cornouiller, ronce et vigne-vierge.

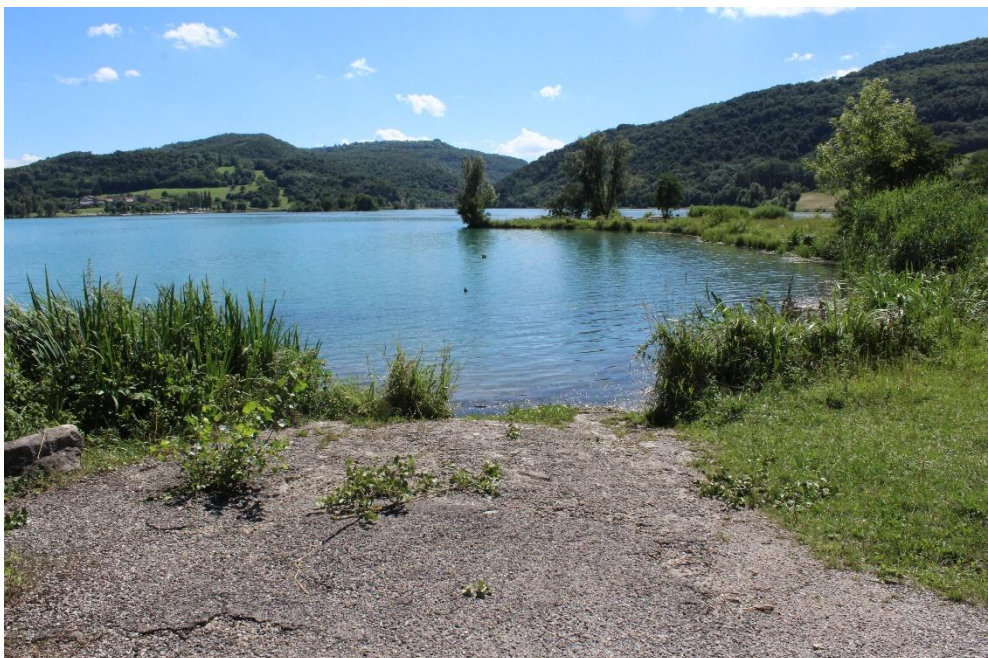
Figure 7. Vue de la rampe de mise à l'eau de la base de loisirs d'Ecoinçon - (ACME -2021)

Le site de restitution dans le Rhône : rampe de mise à l'eau de la base de loisirs d'Ecoinçon, au PK 127.800, est accessible par une voie aménagée. Les fonds du plan d'eau, sur cette zone, sont constitués de graviers colmatés par des matières organiques, comme au niveau du contre-canal. Dans la zone de restitution, fréquentée pour l'accès au plan d'eau, la végétation aquatique est absente. Des herbiers à macrophytes (myriophylles, élodées...) plus ou moins diffus se développent à proximité des berges de part et d'autre de la rampe à bateaux en dehors de la zone de restitution. Les berges présentent une végétation herbacée avec quelques phragmites, carex et iris.
