Rapport établi le : 08/06/2023
Rédacteur : Benjamin PALACIO

RAPPORT DE DIAGNOSTIC TECHNIQUE

DHL

ZONE PORTUAIRE DE LOIRE ST ROMAIN EN
GAL
669 RUE DE PROVENCE
69700 LOIRE SUR RHONE

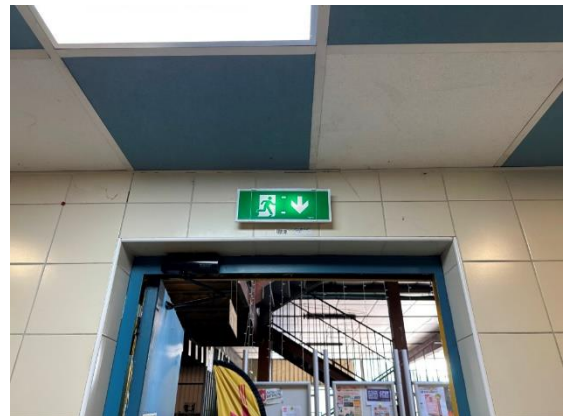
SECURITE INCENDIE : INSTALLATIONS D'ECLAIRAGE

Présence de BAES sur l'ensemble du site - certains BAES sont en cours de remplacement.

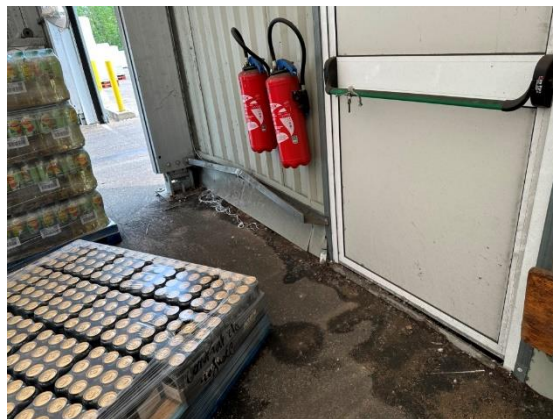
SECURITE INCENDIE : MOYENS DE SECOURS CONTRE L'INCENDIE

Extincteurs en bon état - les extincteurs sont remplacés aux fur et à mesure des contrôles annuels

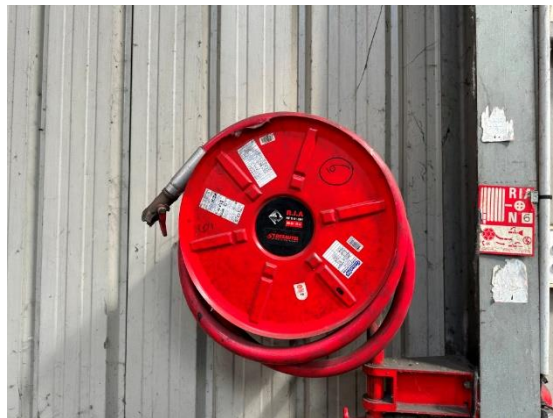
SECURITE INCENDIE : MOYENS DE SECOURS CONTRE L'INCENDIE

RIA en bon état - Certains sont en cours de remplacement.
Attention de bien laisser l'accès libre devant les RIA et extincteurs

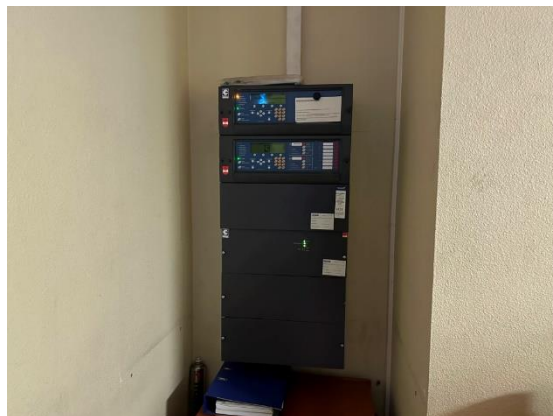
SECURITE INCENDIE : MOYENS DE SECOURS CONTRE L'INCENDIE

Présence d'une centrale SSI en date possible de 2018
