AMENAGEMENT DE DONZERE-MONDAGON

# Confluence de la robine de Saint-Paul-Trois- Château

N° d'opération : DRM 21-12

**B - ETUDE TECHNIQUE PRODUITE PAR CNR****1 - Présentation du dragage****1-1 - Localisation du site et des accès, caractéristiques de l'intervention**

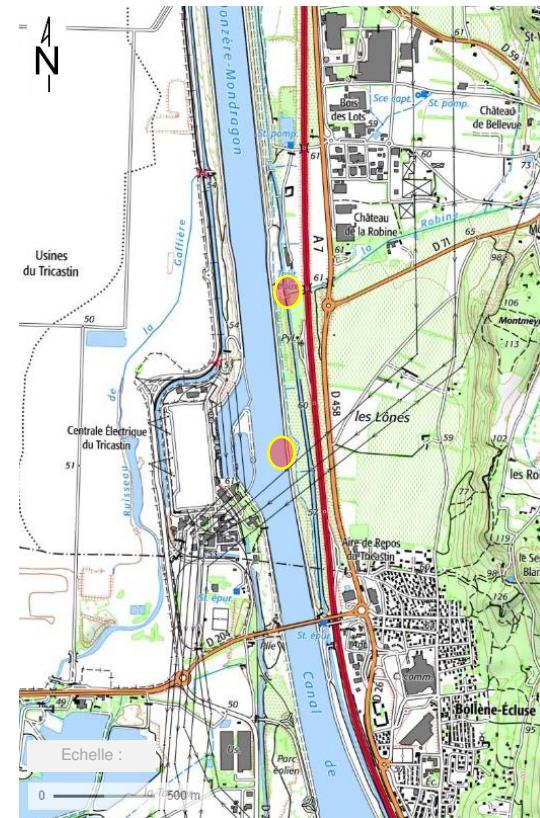
Figure 1. Localisation du site de dragage  
d'après IGN 25 (© Géoportail 2021)

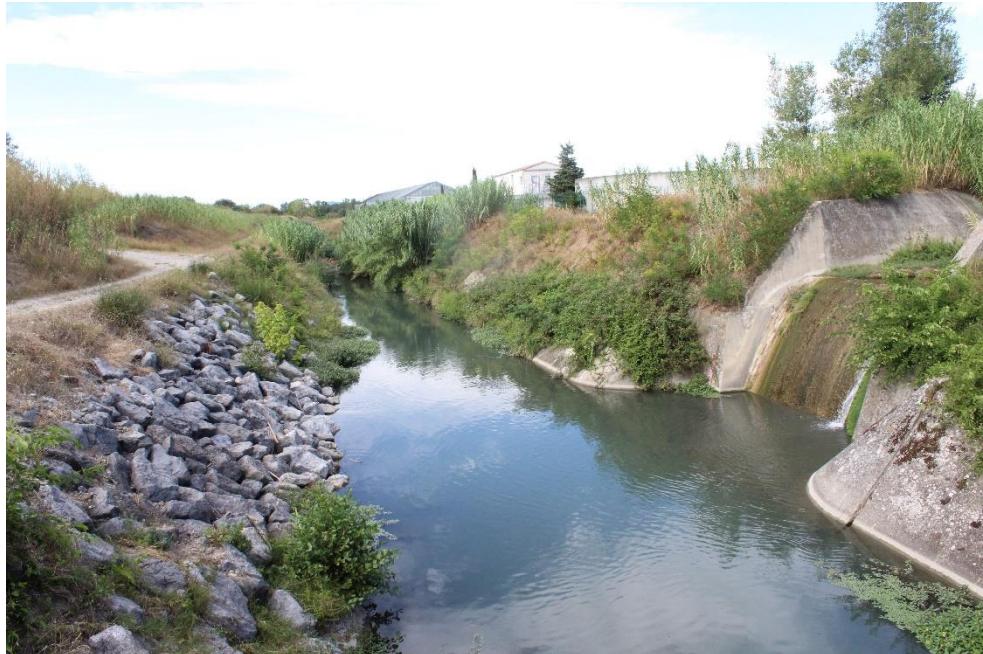
Figure 2. Confluence de la robine et contre-canal vu vers le nord (ACME – 2020)

Ce cours d'eau, situé sur la commune de Saint-Paul-Trois-Châteaux, conflue avec le contre-canal au niveau d'un ouvrage béton jouant le rôle de seuil pour le maintien de son profil en long. Les matériaux grossiers charriés par la robine lors de ses périodes de hautes eaux se déposent dans le contre-canal et doivent être régulièrement enlevés pour assurer les capacités d'écoulement du contre-canal.

Le site d'entretien est situé au droit de la station d'épuration de Saint-Paul-Trois-Châteaux et concerne une longueur d'environ 30 m. Dans ce secteur, le contre-canal s'écoule du sud vers le nord pour concentrer les eaux au niveau de la tête du siphon de la Gaffière situé à près de 600 m. Dans le cadre de ce fonctionnement hydraulique, les matériaux à enlever se localisent principalement au nord de la confluence.

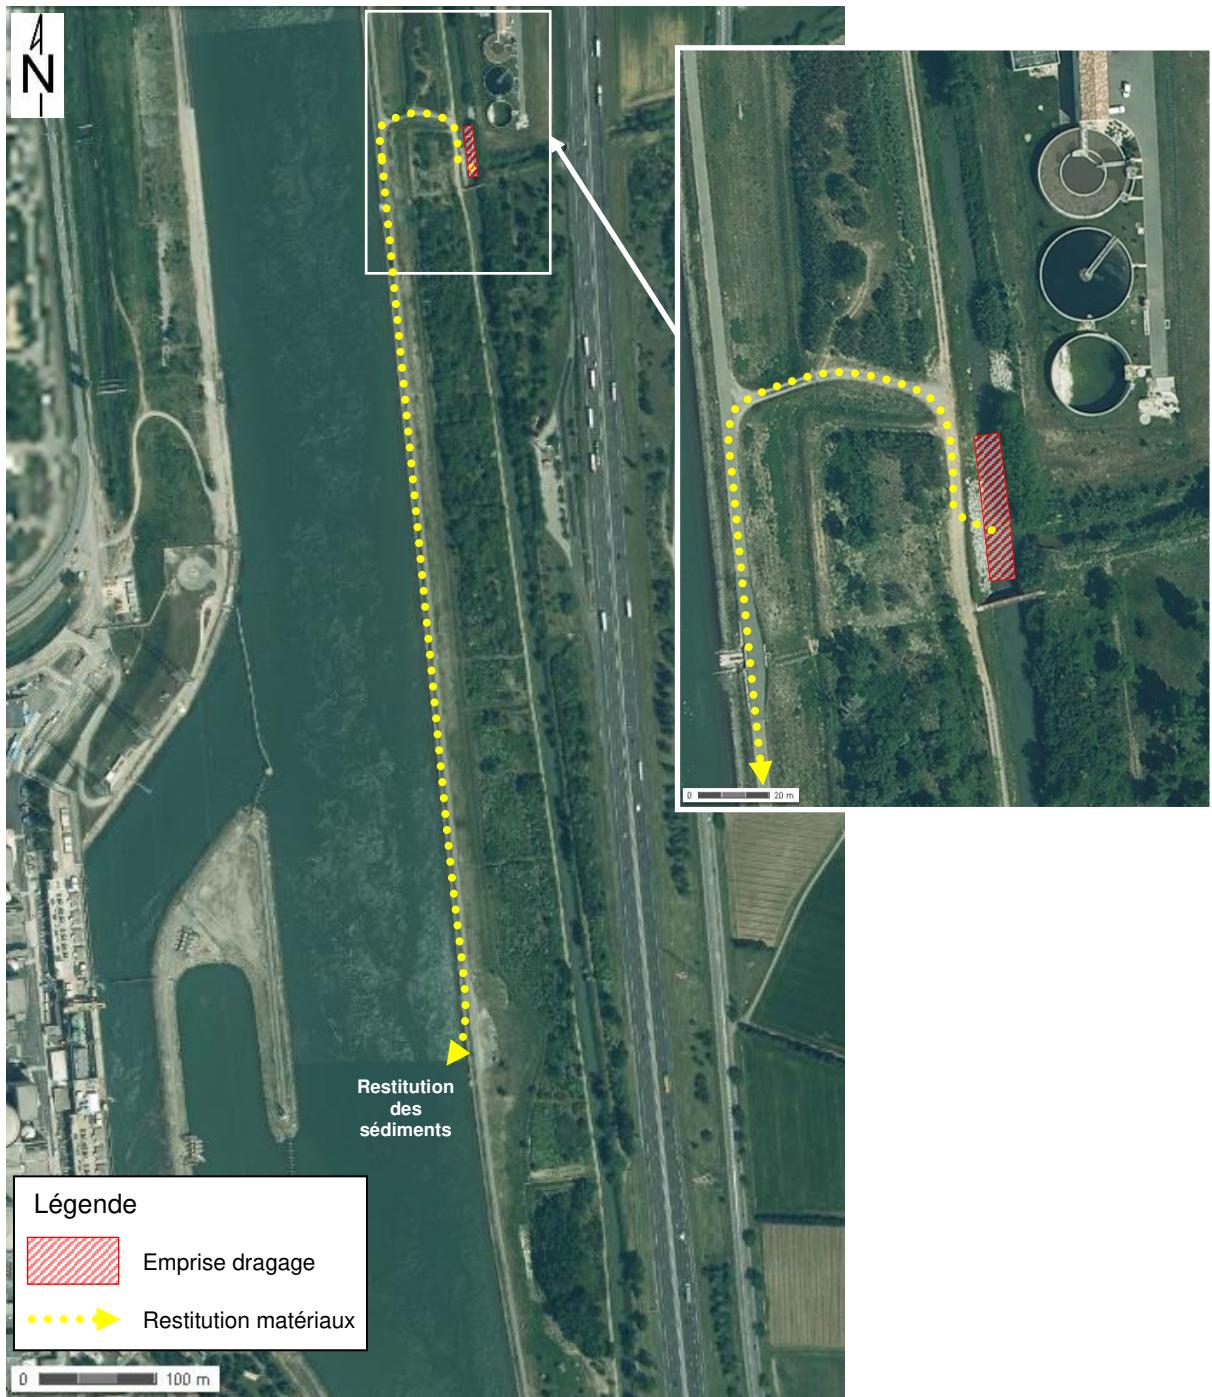
Figure 3. Localisation des travaux (© Géoportail 2013)

Les matériaux sont ensuite transférés directement sur les berges en revêtement bitumineux du canal d'aménée de l'aménagement de Donzère-Mondragon par l'intermédiaire des pistes d'exploitation vers le nord (cf. figure 3).

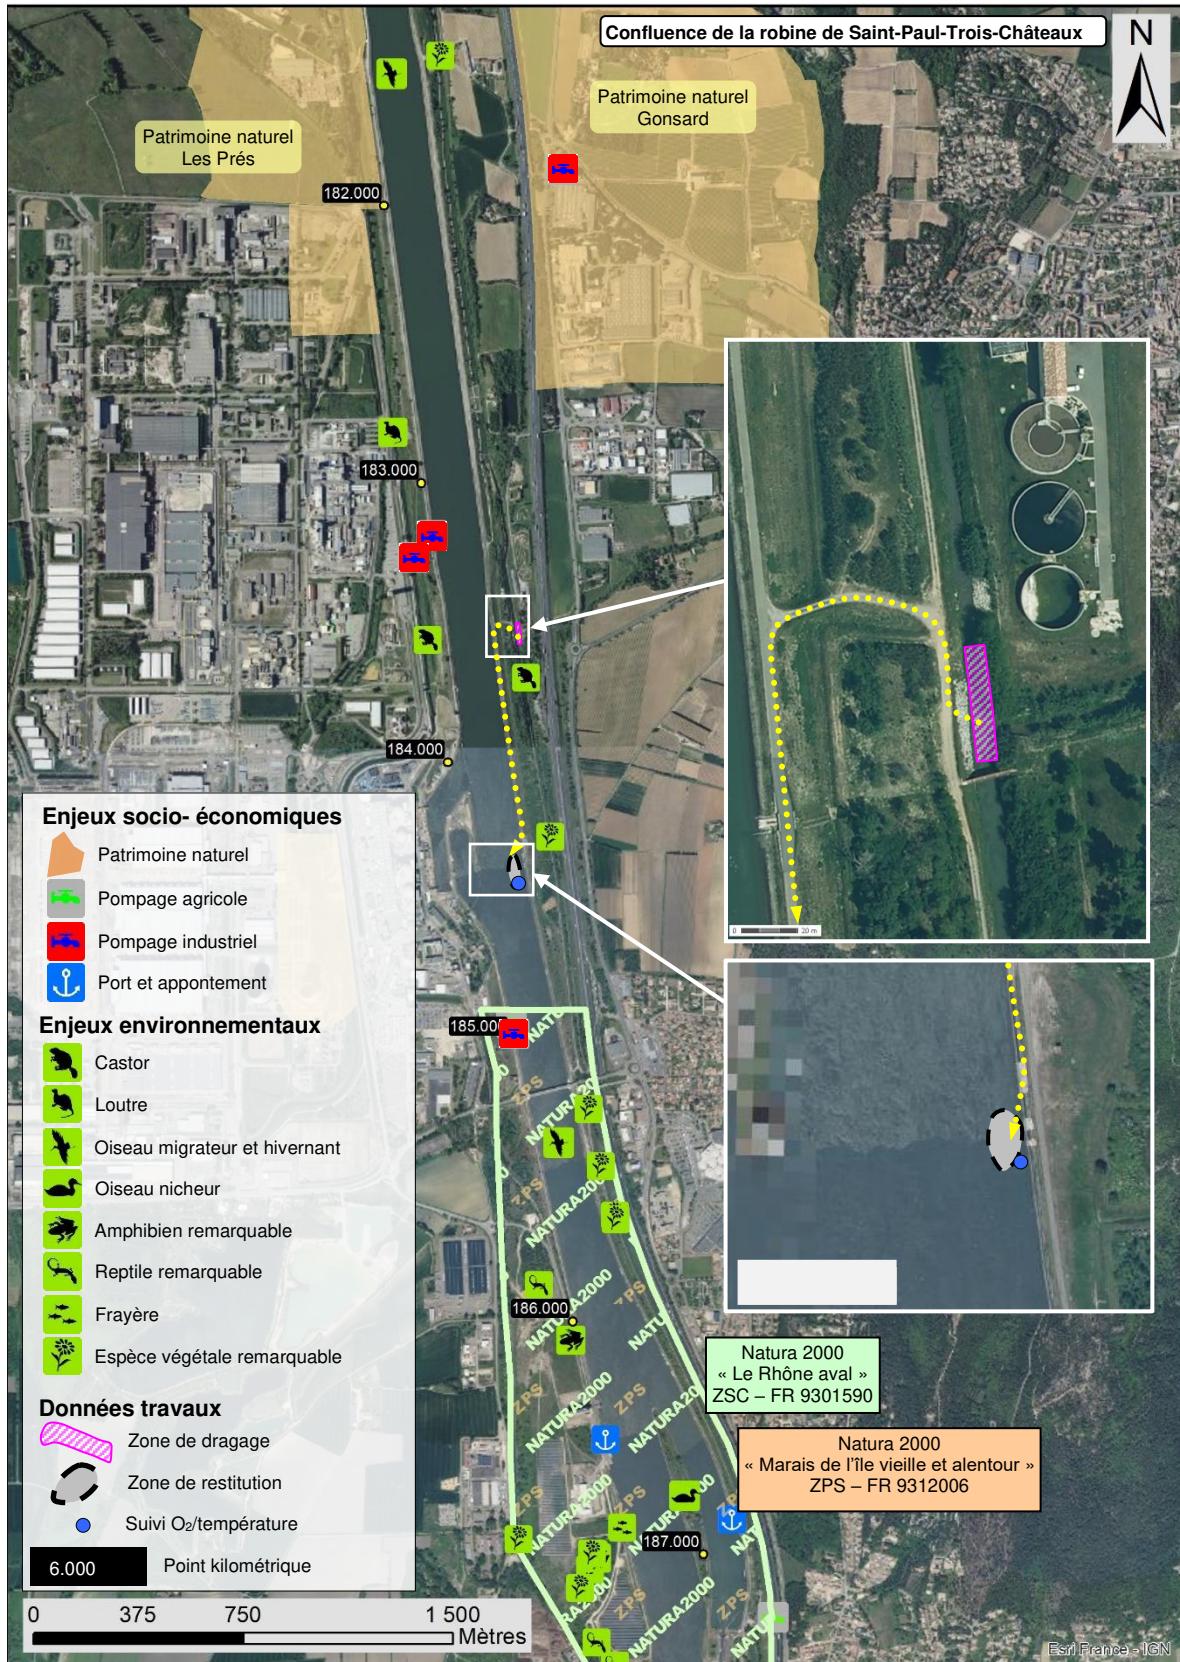
Figure 5. Localisation des enjeux socio-économiques et environnementaux dans la zone de travaux

Les milieux et les espèces d'intérêt répertoriés à proximité de la zone d'intervention sont identifiés sur la carte de la figure 5.

Les travaux se déroulent dans le contre-canal rive gauche et sur les berges du canal d'amenée de Donzère-Mondragon en dehors du site Natura 2000 « Le Rhône aval » (voir Figure 5).

L'intervention d'entretien du contre-canal, au droit de la confluence de la robine de Saint-Paul-Trois-Châteaux, se localise en dehors du site Natura 2000 « Marais de l'île vieille et alentour » (voir figure 5).

Cependant, comme tous les chantiers d'entretien sur le Rhône, et conformément au protocole d'exécution des mesures de l'oxygène dissous et de la température de l'eau (CNR DPFI-PF 12-0157a – avril 2012), un suivi de ces paramètres sera réalisé, d'une part, à l'aval de la zone d'entretien (contre canal de la rive gauche) et, d'autre part, à l'aval de la zone de restitution (canal d'amenée) – (cf. points bleus sur la figure 5).

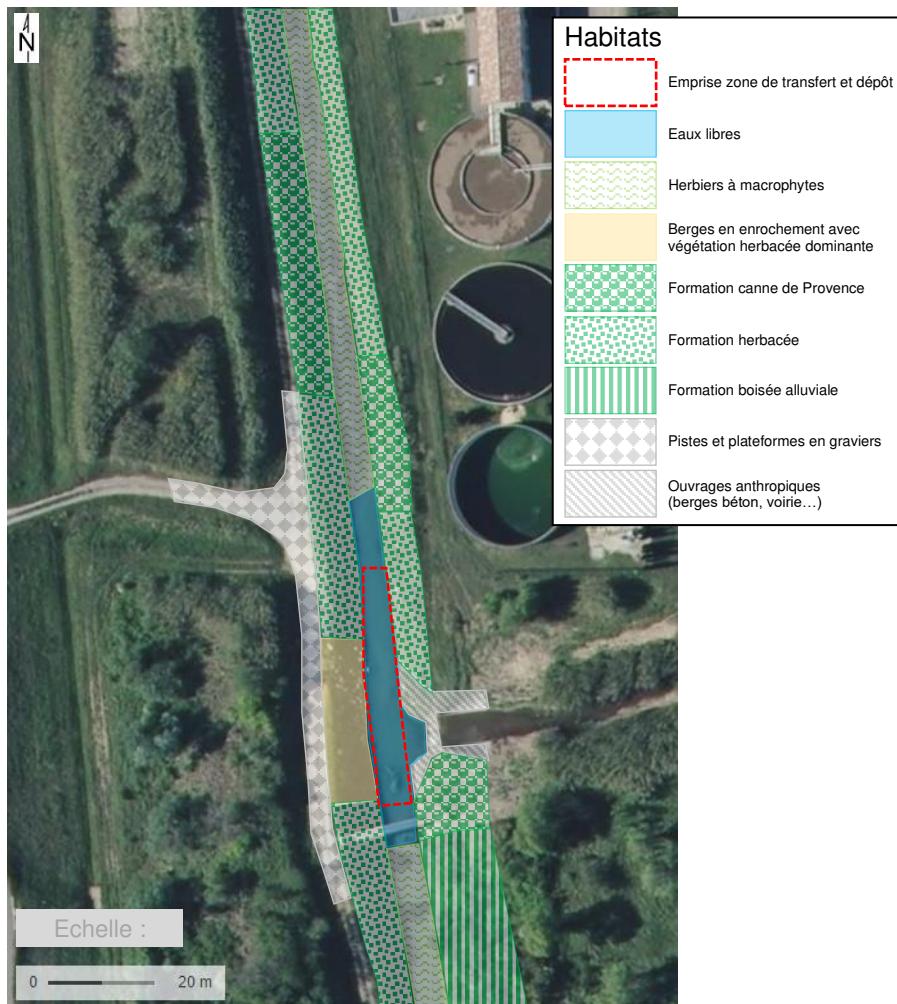
Figure 6. Localisation des habitats au niveau de la confluence de la robine de Saint-Paul-Trois-Châteaux (© Géoportail 2021)

Chaque épisode de crue de la robine apporte un nouveau volume de sédiments qui se déposent au droit de la confluence. Des hauts fonds composés de matériaux grossiers (sables et graviers) sont visibles et constituent les matériaux à enlever. Dans cette portion entretenue du contre-canal, la végétation aquatique à macrophytes est absente.

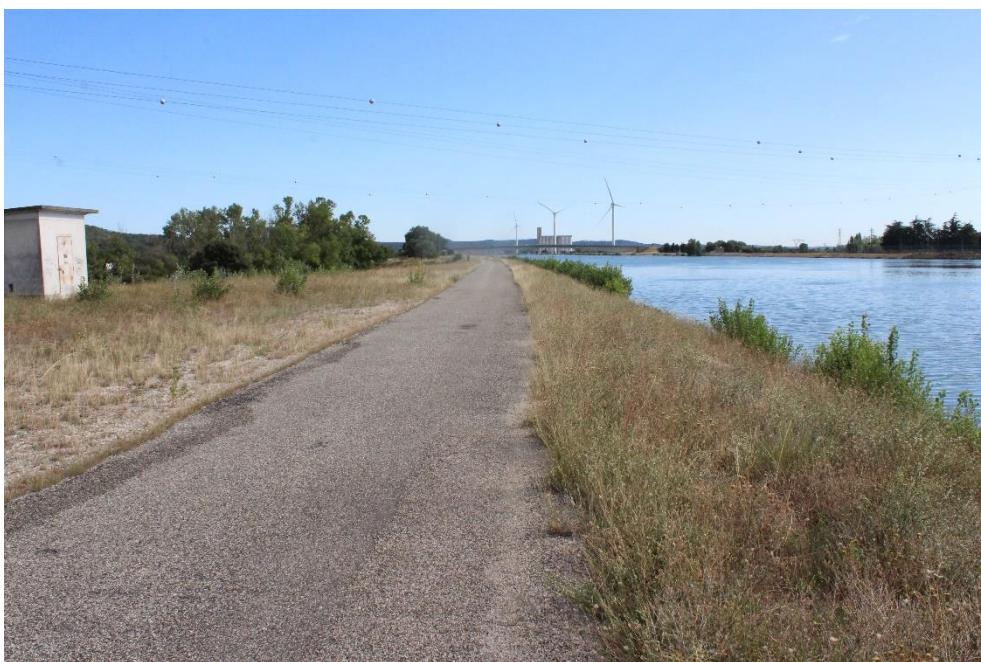
Figure 7. Berges rive gauche du canal d'aménée au PK 184.400 (ACME – 2020)

Le canal d'aménée, quant à lui, est un cours d'eau particulièrement artificialisé avec des berges avec un revêtement bitumineux où il s'observe un cordon de rejets de peupliers noirs à la limite terre eau. Le milieu aquatique est un milieu de pleines eaux rapidement profond où la végétation aquatique est limitée à quelques pieds épars de potamots pectinés. L'ensemble de ces milieux aquatiques est soumis aux contraintes de la navigation.

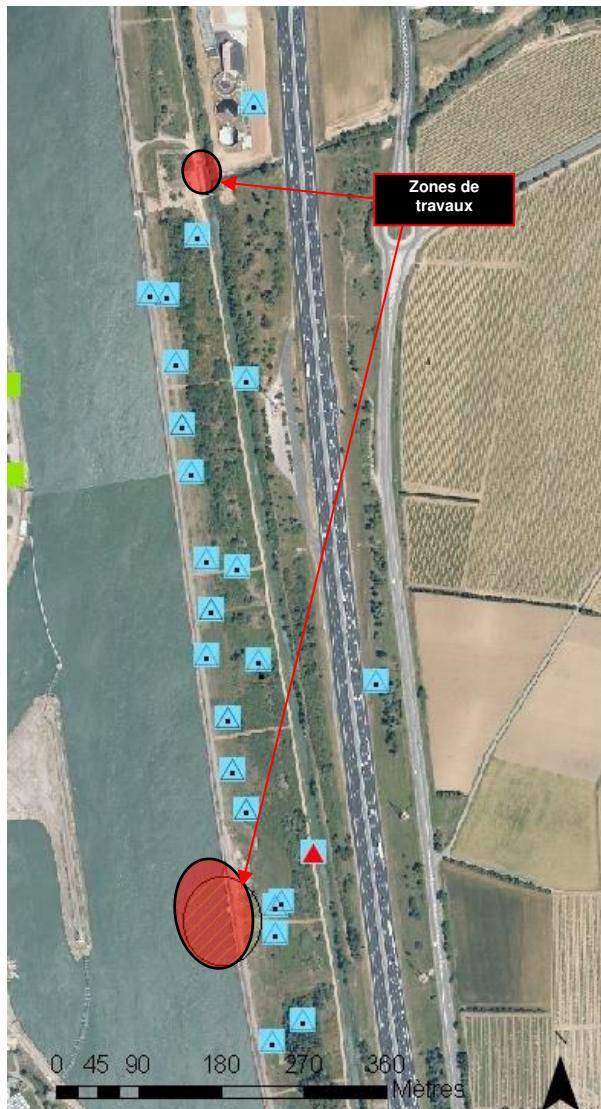
Figure 11. Localisation de la flore protégée et d'intérêt patrimonial en rive gauche du canal – OFB/CBNA –GC 2009

Dans la zone d'étude (figure 11), il s'agit principalement d'orchidées d'intérêt patrimonial (livre rouge Rhône Alpes) dont la cuellette est réglementée (*Barlia robertiana* et *Himantoglossum hircinum*).

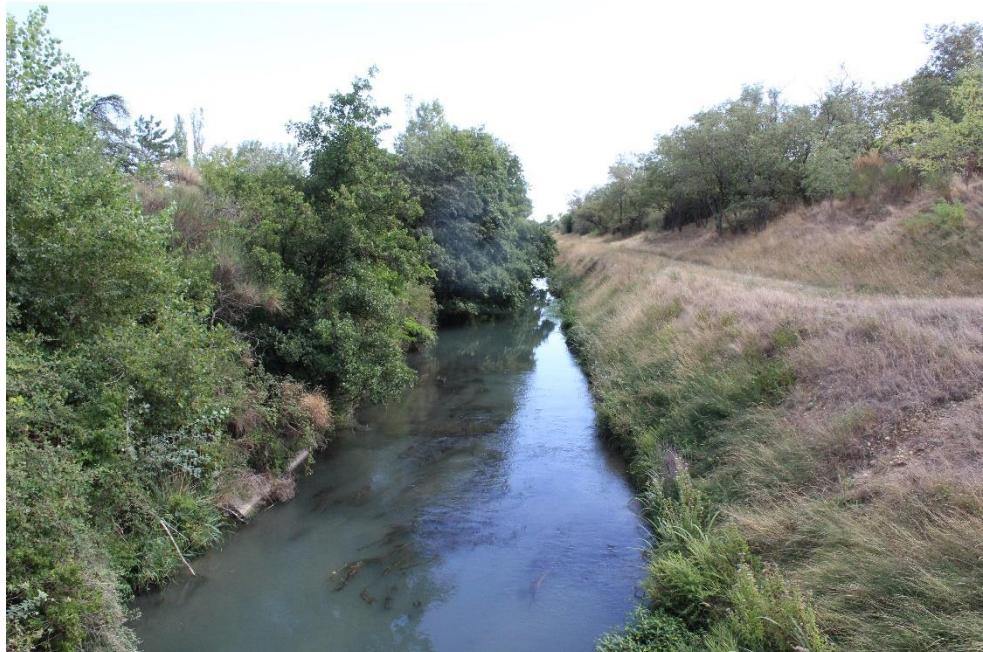
Figure 13. Berge arborée et végétation à macrophytes en amont de la zone d'intervention (vue vers le sud) (ACME – 2020)

En amont et en aval de la zone à entretenir, le milieu aquatique présente des formations à macrophytes plutôt denses avec principalement des renoncules aquatiques à l'amont et des potamots pectinés à l'aval.

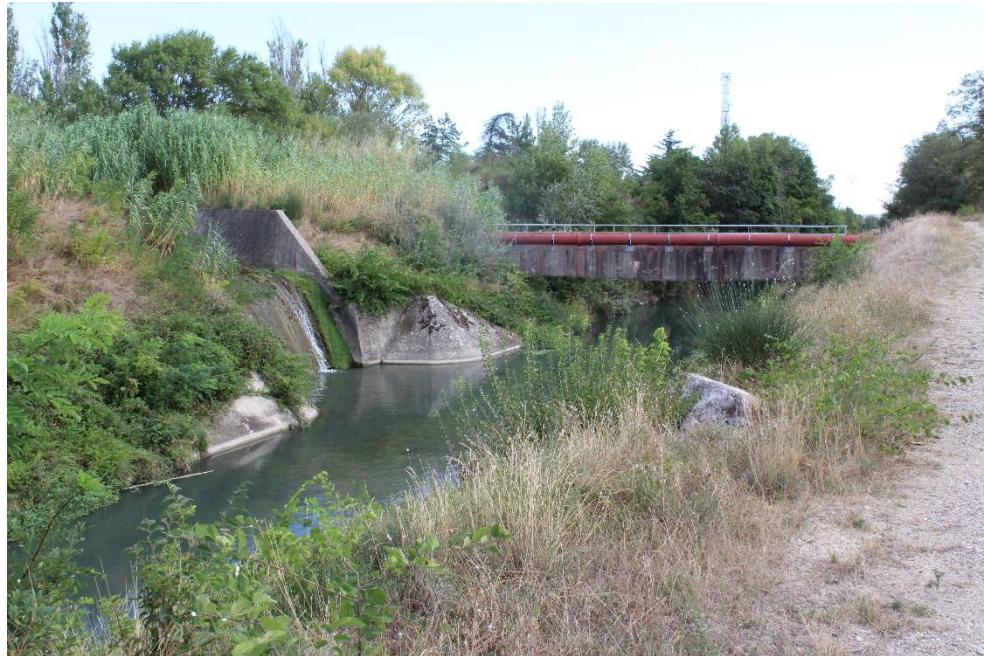
Figure 14. Confluence de la robine et contre-canal (ACME – 2020)
