FICHE D'INCIDENCE DRAGAGE DÉTAILLÉE SUR LE DOMAINE CONCÉDÉ DE CNR

FICHE VALIDEE
PAR LA DREAL
LE 31/05/2022

AMENAGEMENT DE SAULT-BRENAZ

Buse sous le Furon

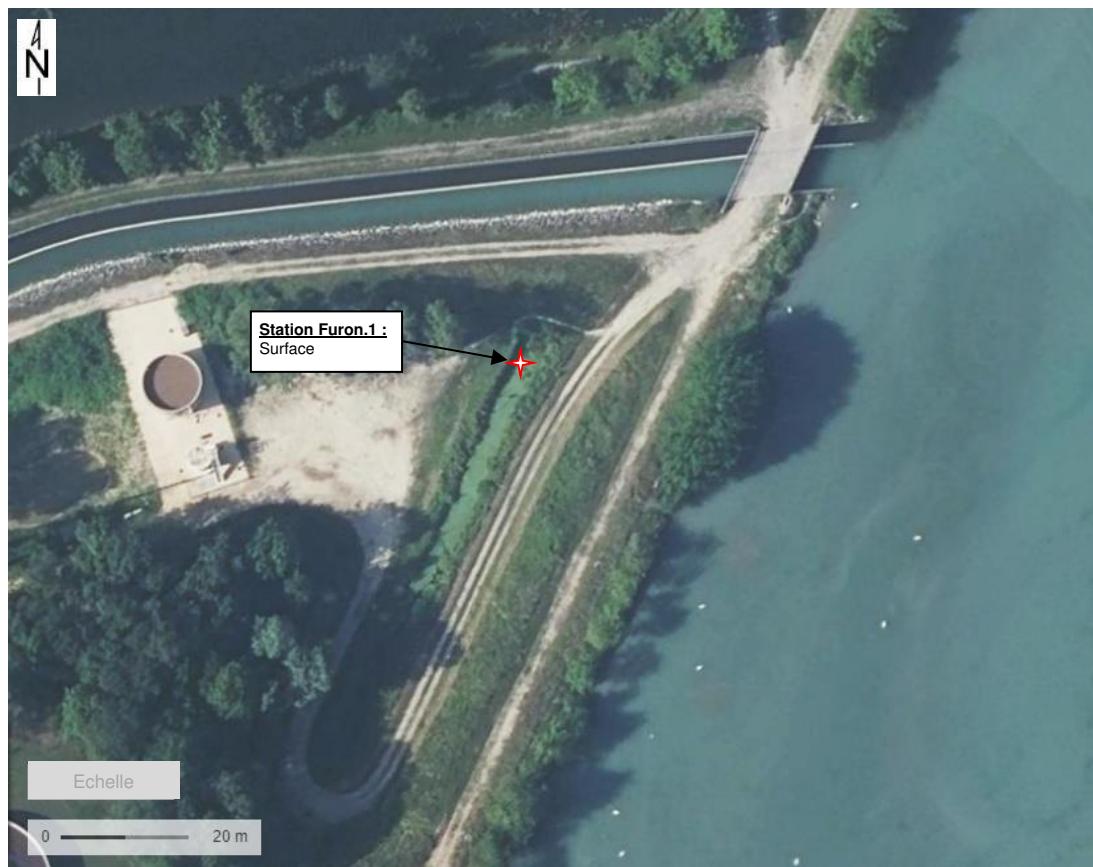
Figure 4. Localisation des prélèvements de sédiments (© Géoportail 2022)

Un site a fait l'objet de prélèvement le 7 septembre 2021 à une profondeur (surface), soit un total d'un échantillon. La figure 4 indique la localisation de la station Furon.1.

Les analyses granulométriques portent sur la fraction fine (< 2mm) de l'échantillon réalisés en septembre 2021. Les résultats (tableau 4) caractérisent des sédiments sablo limoneux avec de fortes proportions de sables (85 %). Les argiles représentent près de 6 % de la fraction fine. La fraction limoneuse est quant à elle inférieure à 9 %.

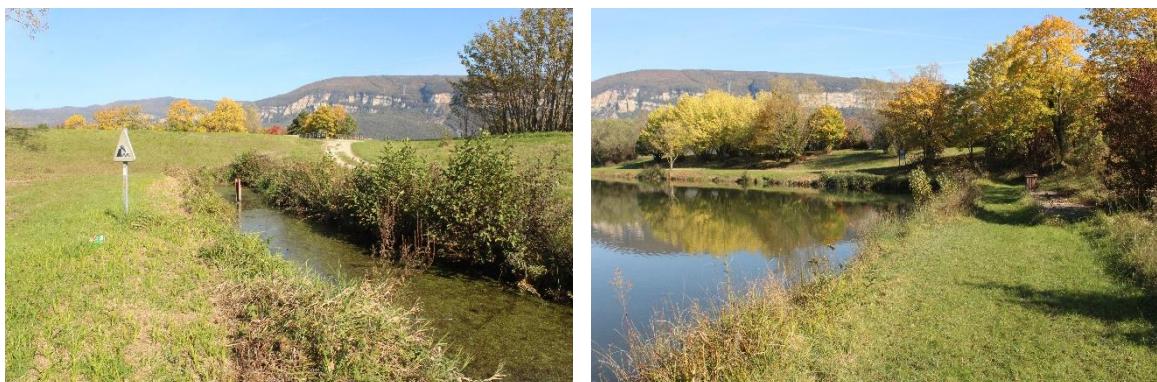
La zone d'intervention qui comprend la buse en béton ne comporte aucun milieu naturel d'intérêt. En amont de la buse, les berges du contre-canal, entretenues par des fauches régulières, présentent une strate herbacée colonisée par la verge d'or et quelques ligneux épars au stade arbustif (aulnes, saules, cornouillers). En pied de berge, la végétation de bords des eaux est composée d'un cordon de carex, joncs, salicaire, menthe aquatique et quelques phragmites. Le milieu aquatique présente des fonds sableux colmatés avec une végétation aquatique dominée par le callitriché et les lentilles d'eau. Les écoulements entre le contre-canal et le plan d'eau sont quasiment inexistant.

En aval de la buse, le plan d'eau, utilisé comme plan d'eau de pêche, présente des berges entretenues par des fauches régulières avec une strate herbacée rustique et une végétation de bords des eaux (carex principalement) limitée à un cordon discontinu. Le milieu aquatique est principalement un milieu d'eau libre avec des fonds graveleux colmatés et ponctuellement quelques herbiers à macrophytes (nénuphars).

Figure 6. Vues de l'amont (sur le contre canal et de l'aval (sur le plan d'eau) de la buse - (ACME -2021)

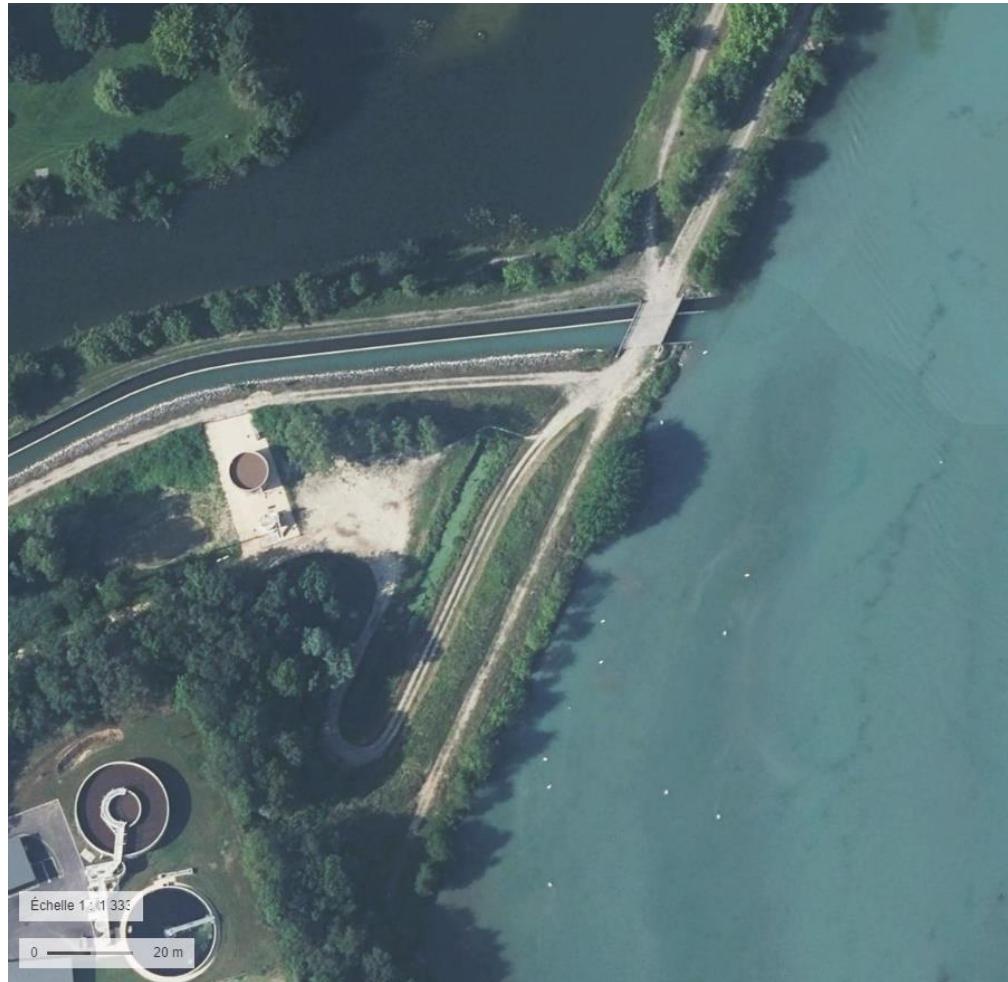
Figure 8. Localisation des habitats sur les sites de restitution des matériaux (© Géoportail 2021)

En rive gauche du Rhône en retenue, la zone de restitution des matériaux est une berge en enrochements libres colmatés avec une végétation herbacée. Localement se développe un cordon arborescent à arboré avec des frênes, des aulnes et érables. Localement, il s'observe des fourrés de cornouillers et de ronces. Le milieu aquatique est un milieu de pleine eau, sans végétation aquatique, avec des fonds en enrochements peu colmatés.
