AMENAGEMENT DE DONZERE-MONDRAGON

# Confluence de la robine de Saint-Paul-Trois- Château

N° d'opération : DRM 21-12

Localisation (PK) : PK 183.600 en rive gauche du bas Rhône.

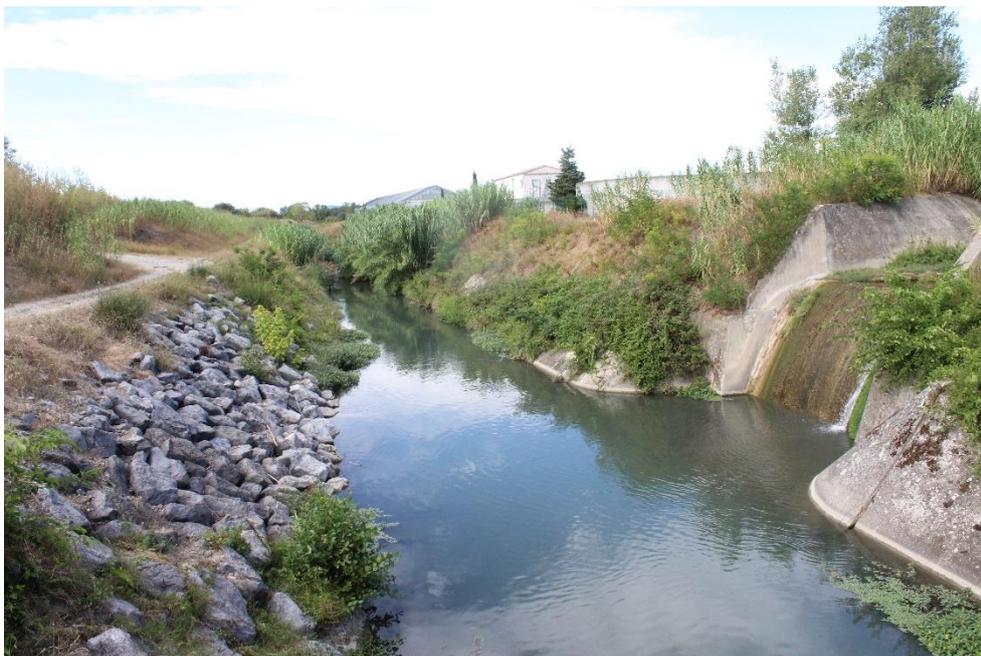
Figure 2. Confluence de la robine et contre-canal vu vers le nord (ACME – 2020)

Ce cours d'eau, situé sur la commune de Saint-Paul-Trois-Châteaux, conflue avec le contre-canal au niveau d'un ouvrage béton jouant le rôle de seuil pour le maintien de son profil en long. Les matériaux grossiers charriés par la robine lors de ses périodes de hautes eaux se déposent dans le contre-canal et doivent être régulièrement enlevés pour assurer les capacités d'écoulement du contre-canal.

Le site d'entretien est situé au droit de la station d'épuration de Saint-Paul-Trois-Châteaux et concerne une longueur d'environ 30 m. Dans ce secteur, le contre-canal s'écoule du sud vers le nord pour concentrer les eaux au niveau de la tête du siphon de la Gaffière situé à près de 600 m. Dans le cadre de ce fonctionnement hydraulique, les matériaux à enlever se localisent principalement au nord de la confluence.

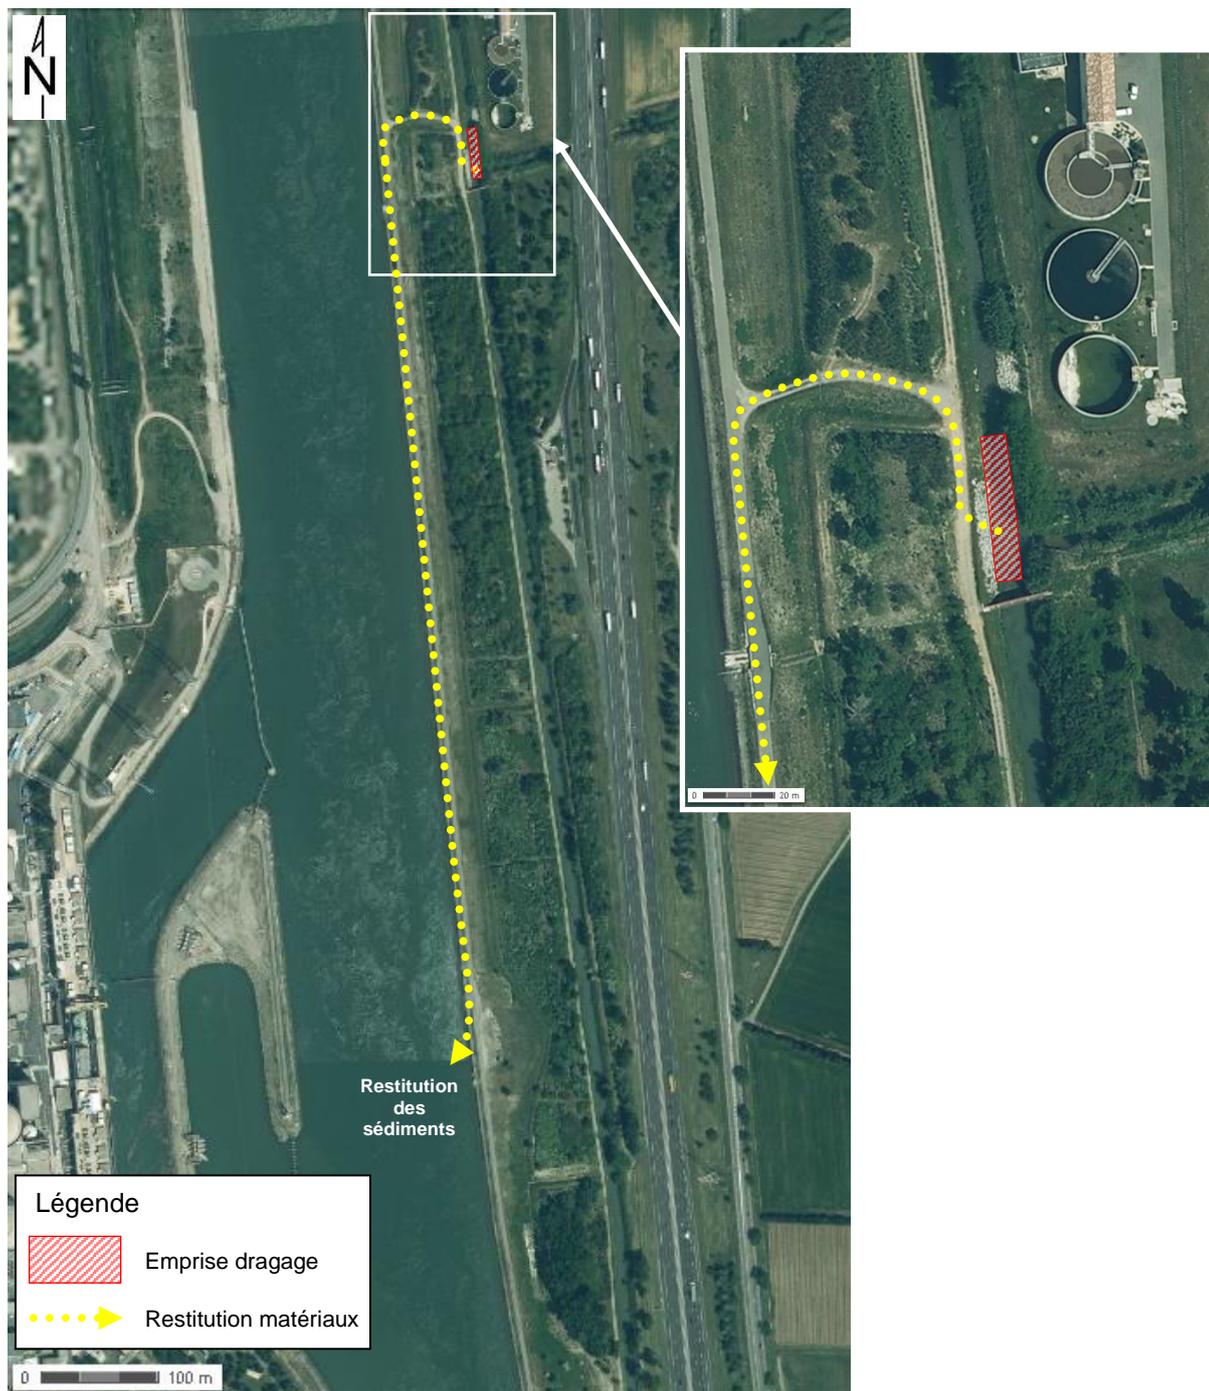
Figure 3. Localisation des travaux (© Géoportail 2013)

L'intervention sur ce site est réalisée, préférentiellement en période de basses eaux, à l'aide d'une pelle mécanique disposée sur la piste d'exploitation qui longe le contre-canal vers le nord et qui permet de charger des camions pour le transport des matériaux. Ces matériaux, graveleux à sableux, sont restitués en rive gauche du canal d'aménée de Donzère-Mondragon en aval du PK 184.400.

Les matériaux sont ensuite transférés directement sur les berges en revêtement bitumineux du canal d'amenée de l'aménagement de Donzère-Mondragon par l'intermédiaire des pistes d'exploitation vers le nord (cf. figure 3).

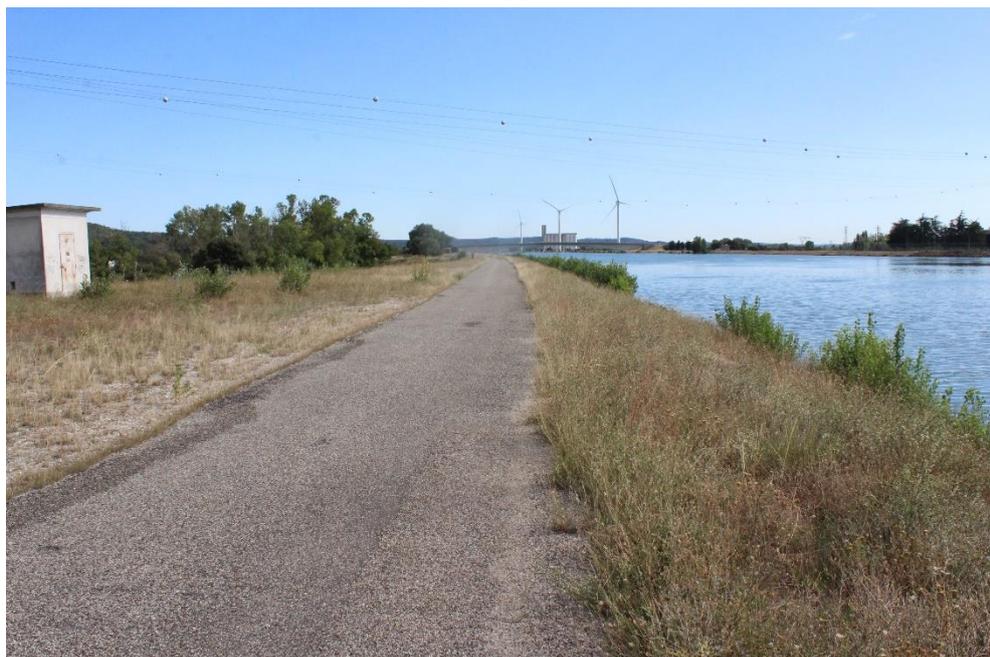
Figure 7. Berges rive gauche du canal d'aménée au PK 184.400 (ACME – 2020)

Le canal d'aménée, quant à lui, est un cours d'eau particulièrement artificialisé avec des berges avec un revêtement bitumineux où il s'observe un cordon de rejets de peupliers noirs à la limite terre eau. Le milieu aquatique est un milieu de pleines eaux rapidement profond où la végétation aquatique est limitée à quelques pieds épars de potamots pectinés. L'ensemble de ces milieux aquatiques est soumis aux contraintes de la navigation.

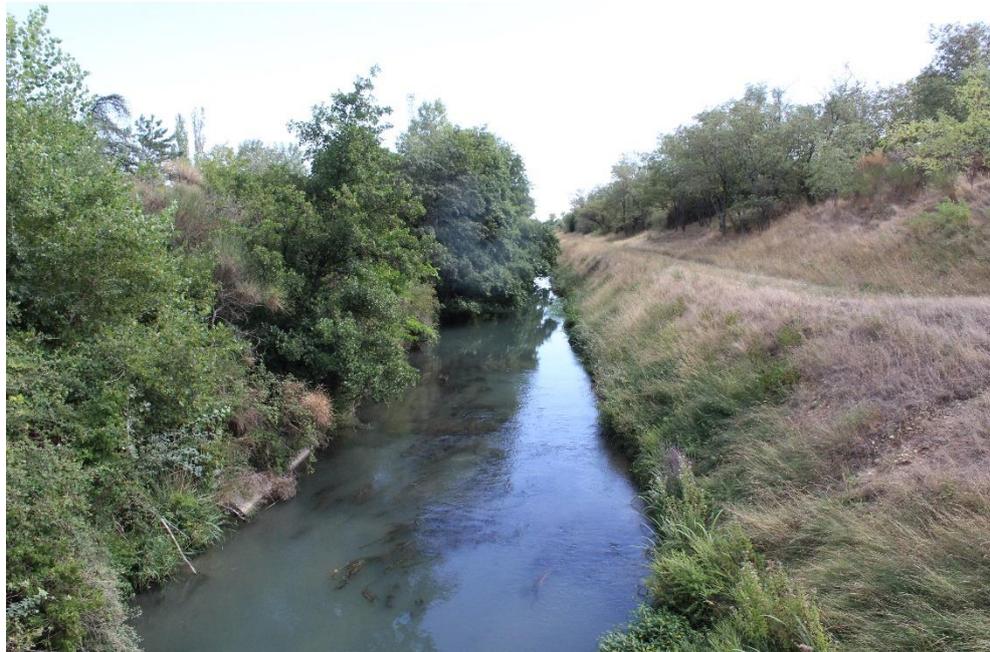
Figure 13. Berge arborée et végétation à macrophytes en amont de la zone d'intervention (vue vers le sud) (ACME – 2020)

En amont et en aval de la zone à entretenir, le milieu aquatique présente des formations à macrophytes plutôt denses avec principalement des renoncules aquatiques à l'amont et des potamots pectinés à l'aval.

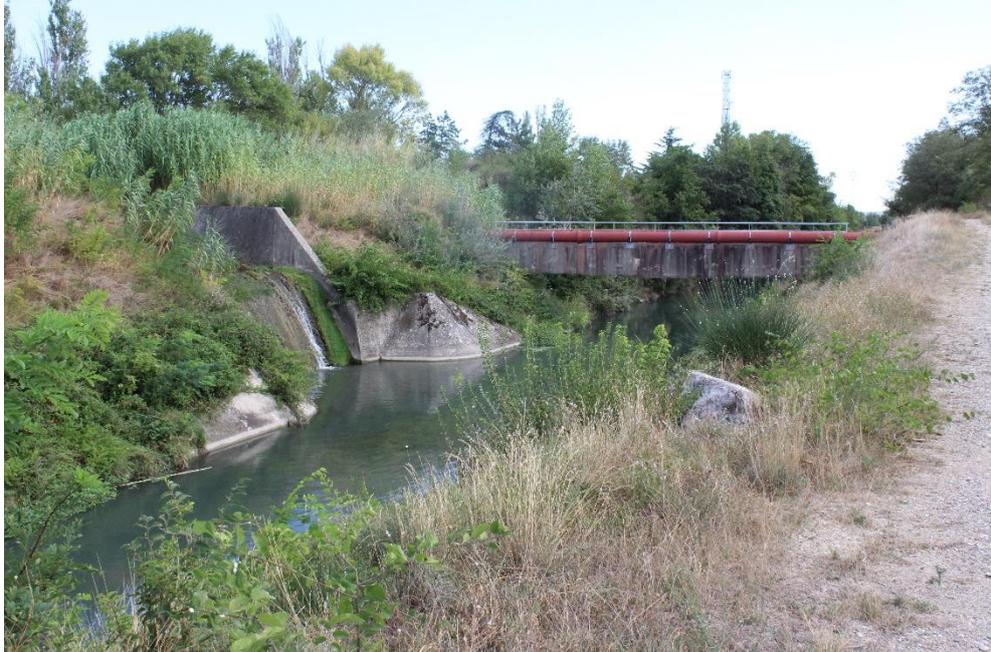
Figure 14. Confluence de la robine et contre-canal (ACME – 2020)

Dans ces conditions, l'incidence environnementale de l'opération est très faible à nulle et limitée à la suppression d'un habitat benthique peu spécifique (matériaux sablo-graveleux) et d'une remise en suspension de sédiments trop diffuse pour avoir une influence sur les poissons du fleuve et en particulier les espèces migratrices telles que les anguilles, l'aloise ou les lamproies.
