AMENAGEMENT DE DONZERE-MONDRAGON

Aqueduc réalimentation et buse de l'accès Banastier

Fiche d'incidence valable pour l'entretien, durant une période de 5 ans.

N° d'opération : DRM 22-05

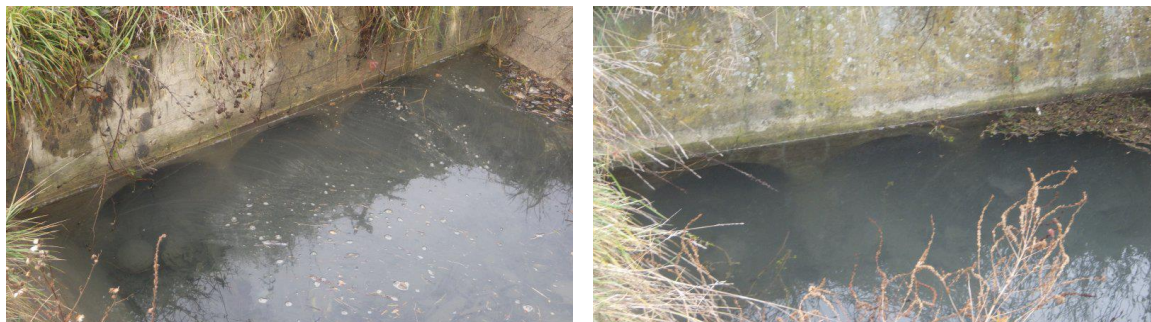
Figure 5. Vue de la tête amont (photo de gauche) et de la tête aval (photo de droite) de l'aqueduc de réalimentation - (SATIF -2020)

En amont et en aval, l'ouvrage présente un radier en béton qui se prolonge sur les berges par un perré béton. L'accumulation de sédiments, dans deux des trois buses et sur une grande partie de la longueur de cet ouvrage en béton, ne permet plus à l'eau de s'écouler librement. Cet ouvrage en béton présente quelques accumulations de sédiments limoneux au niveau de la tête amont. Le radier béton de la tête aval est visible. L'ensemble de la zone d'intervention ne comporte aucun milieu naturel d'intérêt.

Pour l'aqueduc de réalimentation, l'ouvrage est constitué de deux têtes béton (amont et aval) qui permettent d'accéder à trois buses béton de diamètre 50 cm. La longueur de l'intervention est de 10,30 m et le volume estimé de sables et limons est de moins de 1 m³.

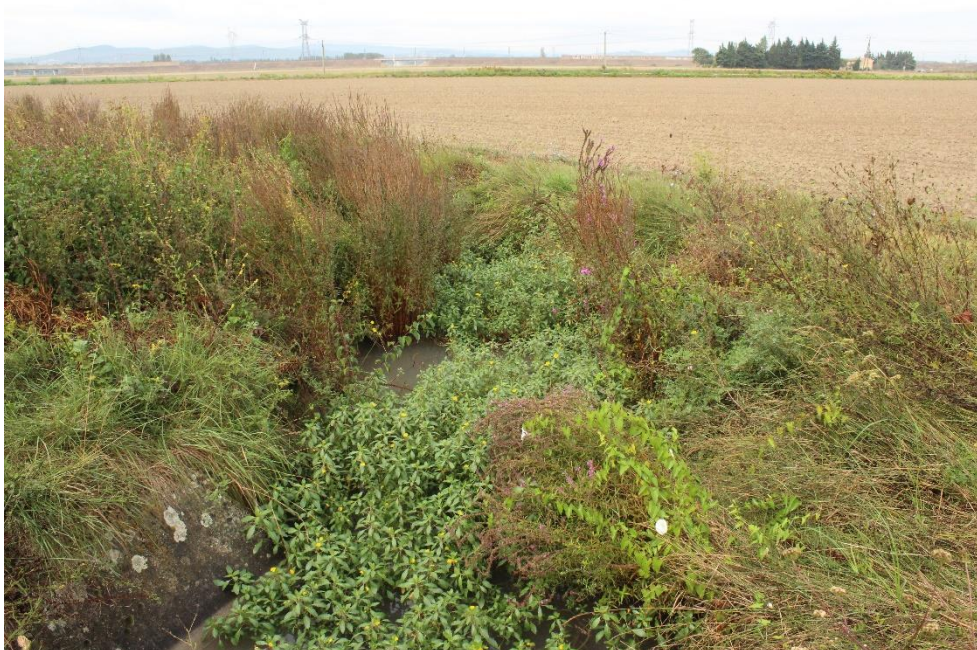
Figure 6. Développement de la jussie sur le canal en aval de l'ouvrage - (ACME - 2021)

Au-delà de l'ouvrage en béton, tant à l'amont qu'à l'aval, le canal présente des berges abruptes et des fonds homogènes colmatés sans végétation aquatique. Sur les rives, il s'observe une végétation herbacée rustique

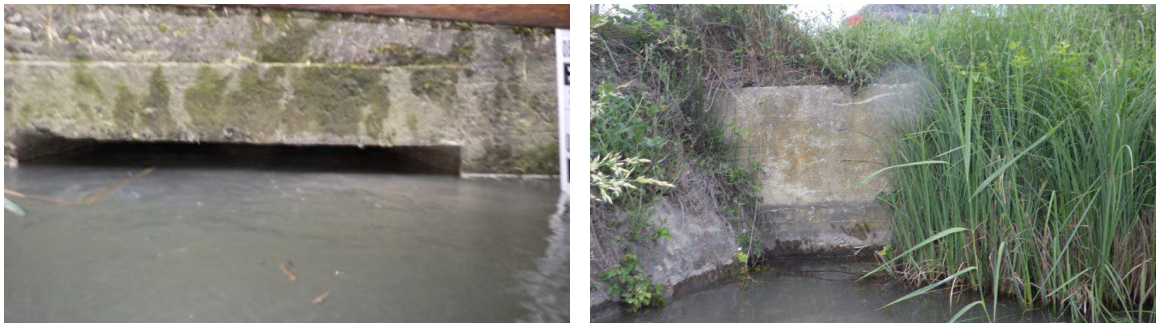
Figure 7. Vue de la tête amont (photo de gauche) et de la tête aval (photo de droite) de la buse de l'accès Banastier (SATIF -2020)

En aval de la buse, le plan d'eau présente des fonds colmatés avec des berges raides avec une végétation herbacée entretenue où se développe, à l'interface terre – eau, une végétation typique de bords des eaux (carex sp., iris faux-acoques, salicaire commune et phragmites épars). Sur le plan d'eau la jussie se développe sur de grandes surfaces en dehors de l'emprise des travaux.

Pour la buse sous l'accès Banastier, l'ouvrage est constitué de deux têtes béton (amont et aval) qui permettent d'accéder à une buse béton de diamètre 1 m. La longueur de l'intervention est de 8,7 m et le volume estimé de sables et limons est de 4 m³.

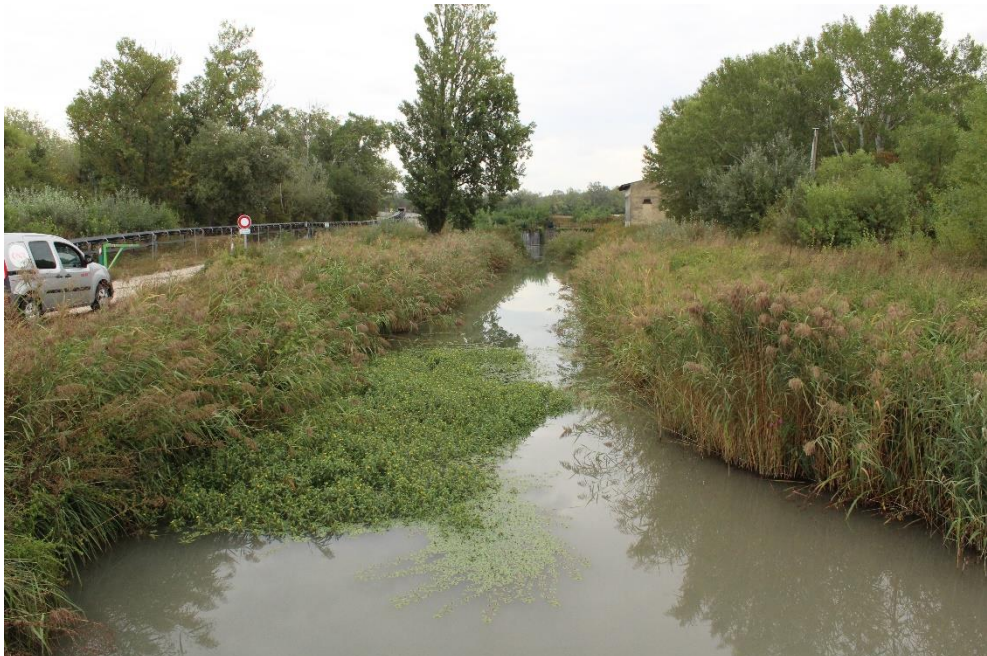
Figure 8. Vue du plan d'eau en aval de la buse de l'accès Banastier - (ACME - 2021)

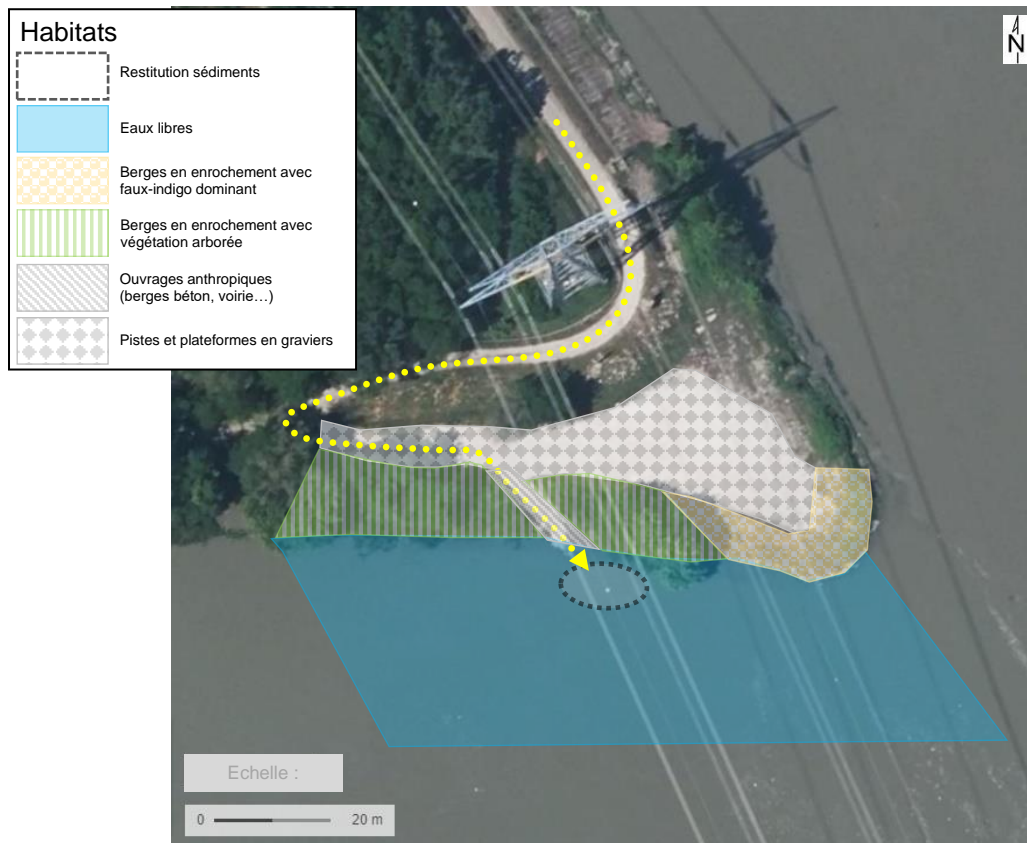
Le site de restitution en berge est une rampe à bateau en béton, aux environs du PK 200.500, en rive gauche du Vieux-Rhône sous l'influence de la retenue de Caderousse. Au droit de la rampe à bateau, le site de restitution présente des fonds limoneux colmatés sans végétation aquatique. De part et d'autre de la rampe à bateau utilisée, les berges sont constituées par des enrochements avec une végétation arborée. Ces formations boisées présentent des aulnes glutineux, des robiniers et des érables negundo avec un sous-bois dense d'*amorpha fruticosa*. L'accès au site est facilement réalisé à l'aide des pistes d'exploitation du canal de fuite.

Figure 9. Localisation des habitats sur le site de restitution des matériaux (© Géoportail 2022)

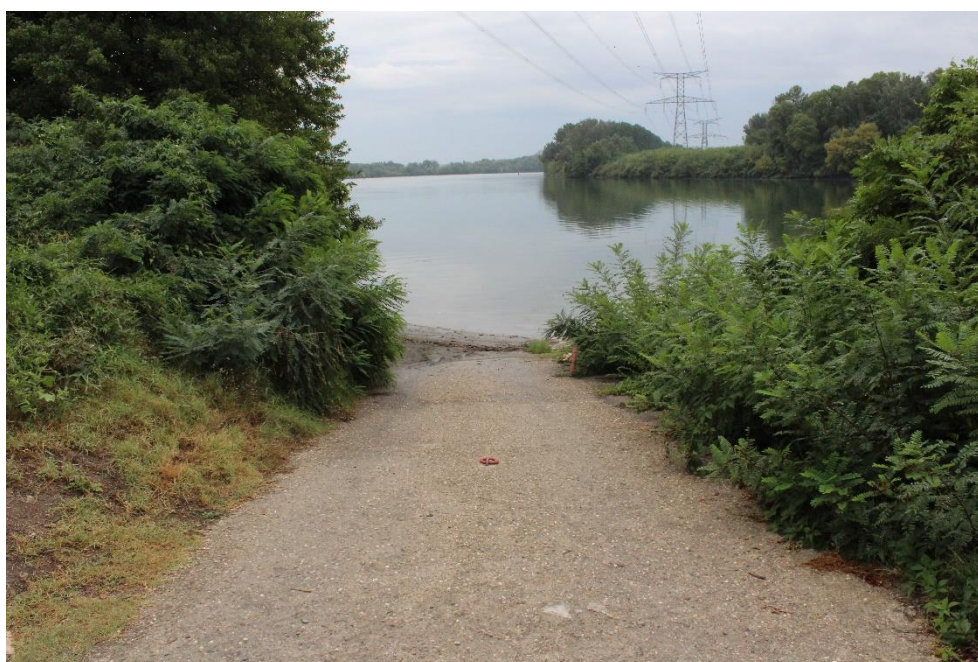
Figure 10. Vue de la rampe a bateau sur le site de restitution - (ACME -2021)
