N° rapport : 18737219-1 /

## RAPPORT DE DIAGNOSTIC TECHNIQUE

### DHL

ZONE PORTUAIRE DE LOIRE ST ROMAIN EN  
GAL  
669 RUE DE PROVENCE  
69700 LOIRE SUR RHONE

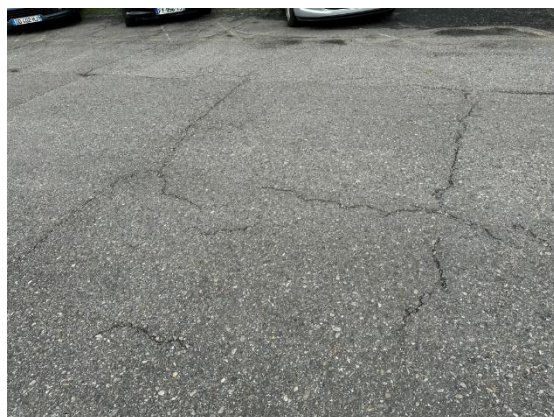
Eléments extérieurs : Parking en état d'usage

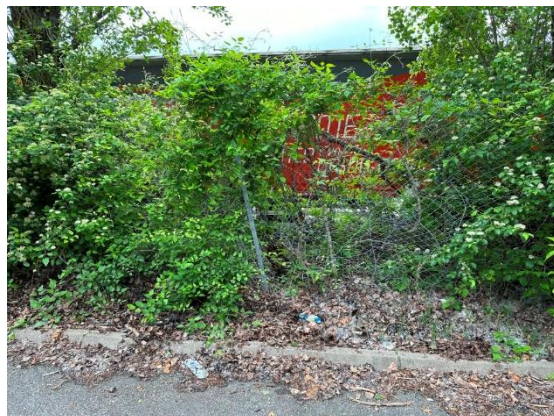
Eléments extérieurs : Clôtures par grillage métallique rigide ou souple en état d'usage

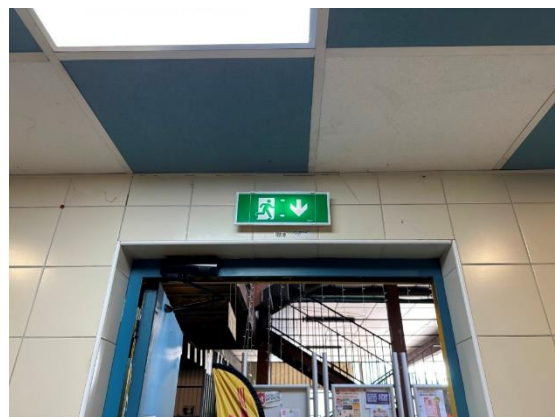
Présence de BAES sur l'ensemble du site - certains BAES sont en cours de remplacement.

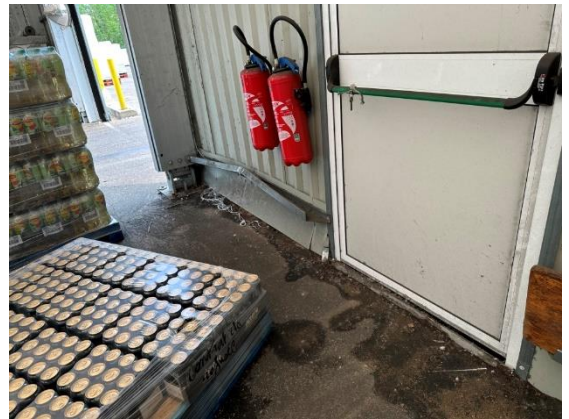
Extincteurs en bon état - les extincteurs sont remplacés aux fur et à mesure des contrôles annuels

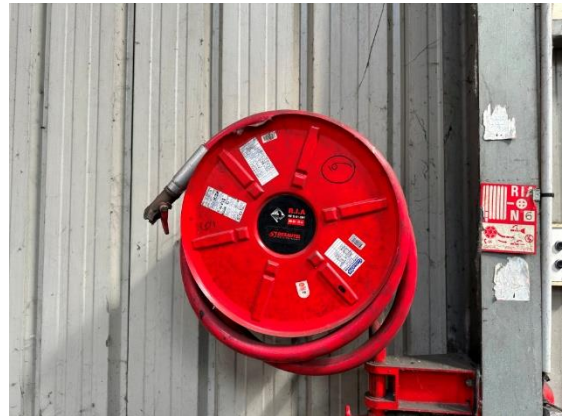
RIA en bon état - Certains sont en cours de remplacement.  
Attention de bien laisser l'accès libre devant les RIA et extincteurs

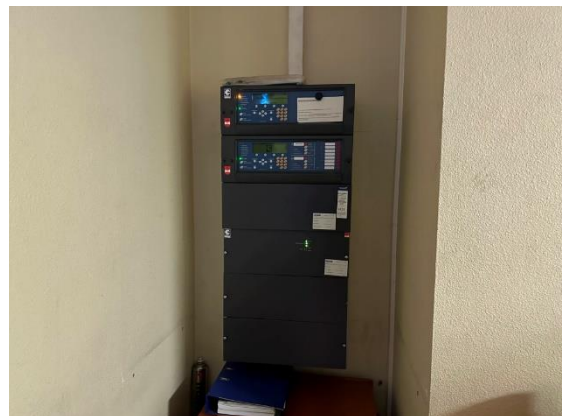
Présence d'une centrale SSI en date possible de 2018
